## Kurzbericht

Planungsbegriff: Minenräumfahrzeug

Firmenmodell: MINEBREAKER 2000/2

Aufgabe: Räumen von scharfen Panzerabwehrminen (Sprengkraft bis 7,0 kg TNT) mit dem MINEBREAKER 2000/2 auf dem Gelände der WTD 91, Meppen.  
Ermittlung von Beschleunigungsmessungen im Bereich des Fahrerplatzes und Durchführung von Schallpegelmessungen.  
Ermittlung des Instandsetzungsaufwandes nach erfolgten Minendetonationen.

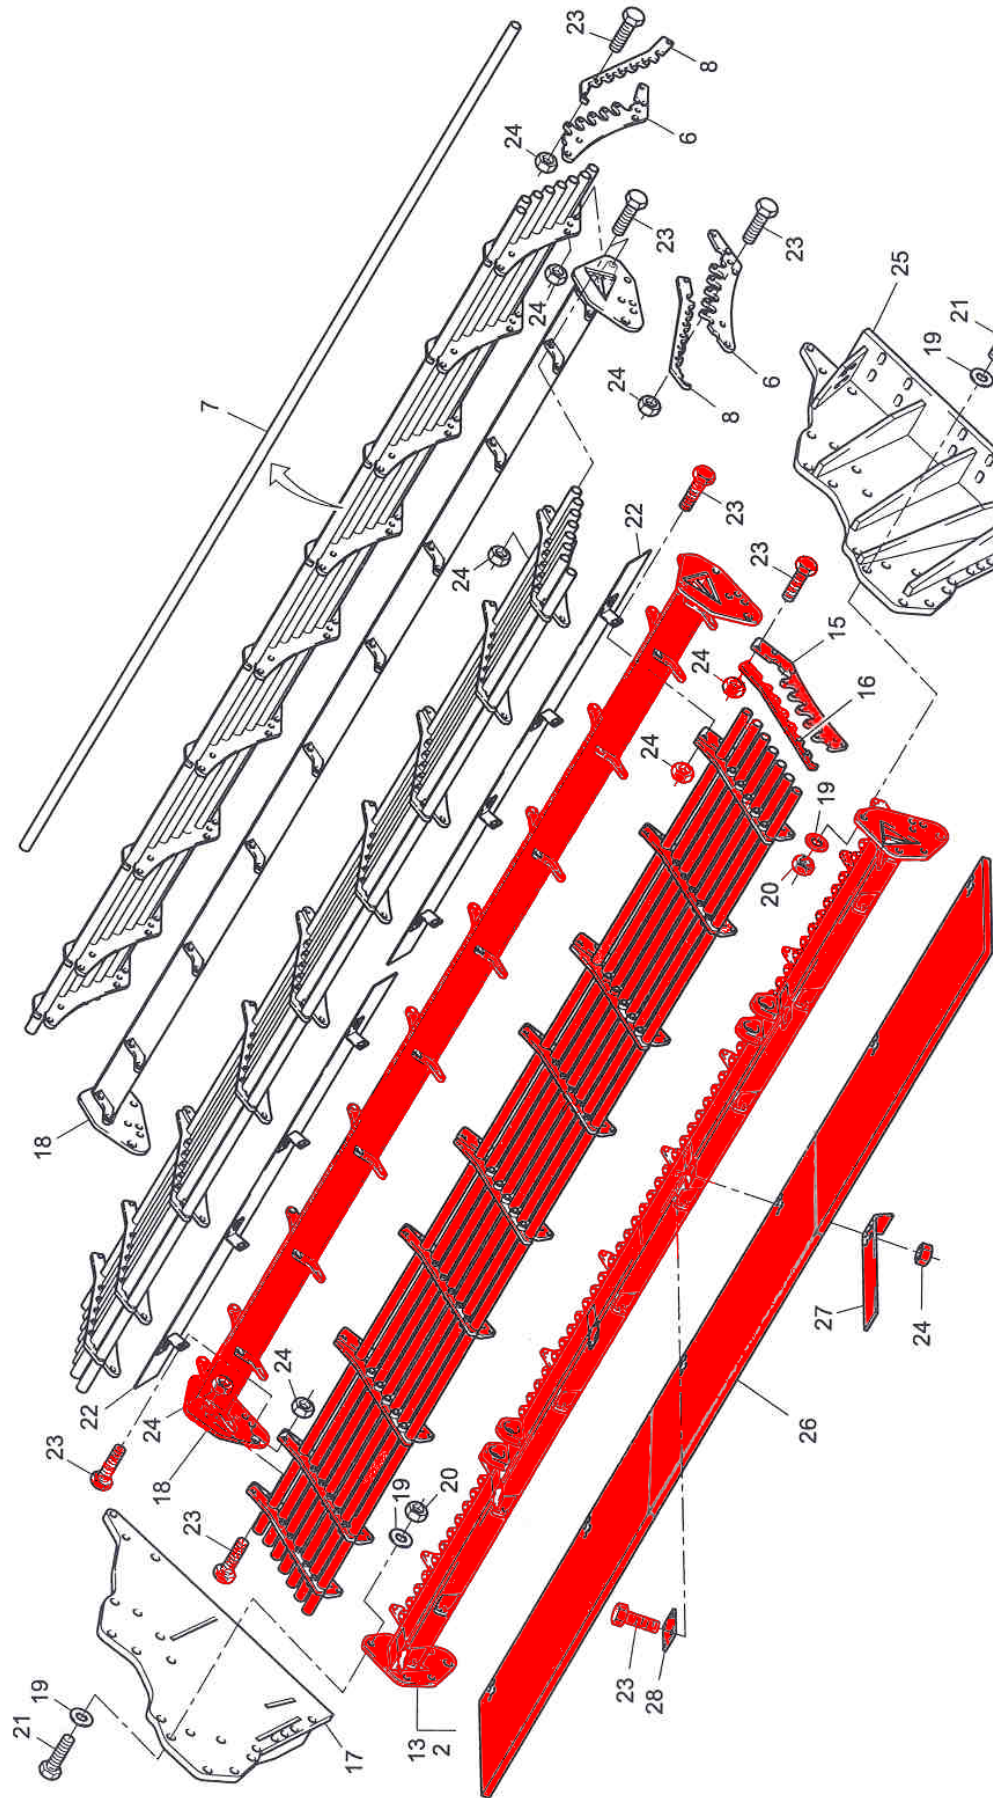
In nachfolgender Zeichnung sind die ausgewechselten Baugruppen des Schutzbleches farblich dargestellt (rot).

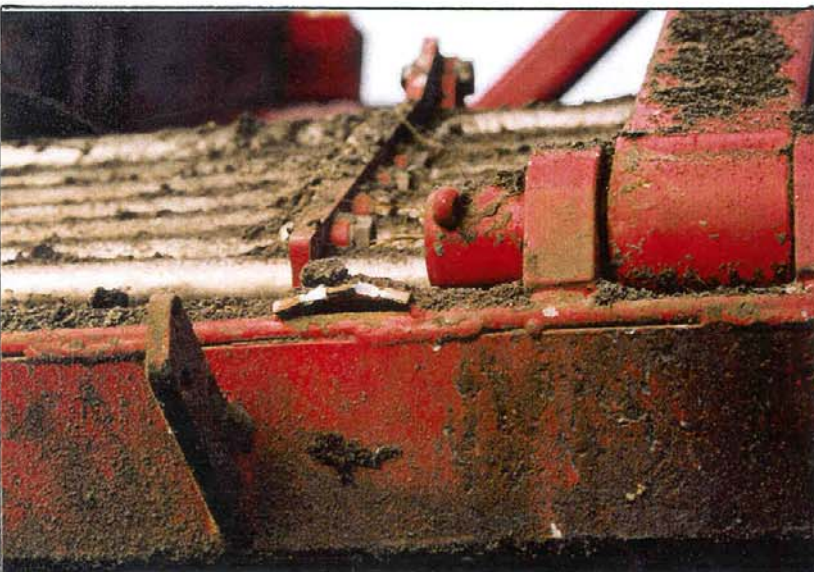
Bild Nr. 34

abgerissene

Halterung

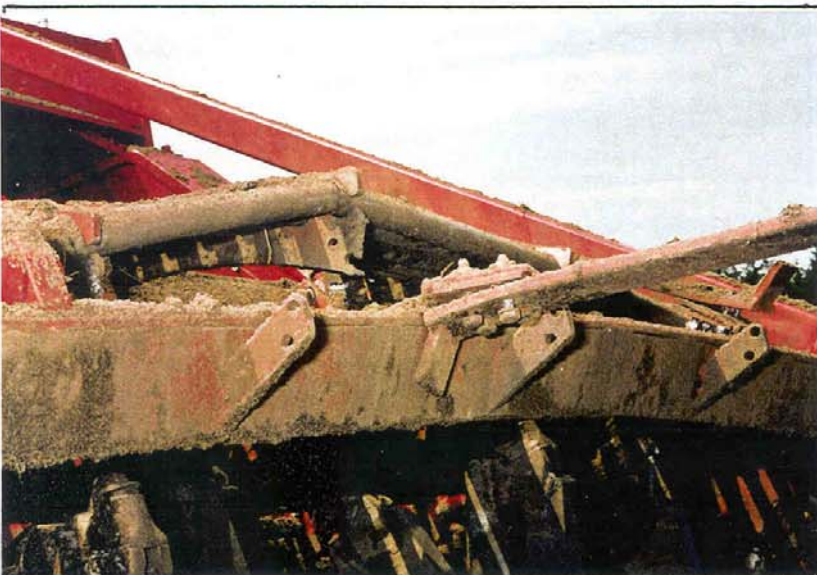
Bild Nr. 52

Verbogene

KauLeiste

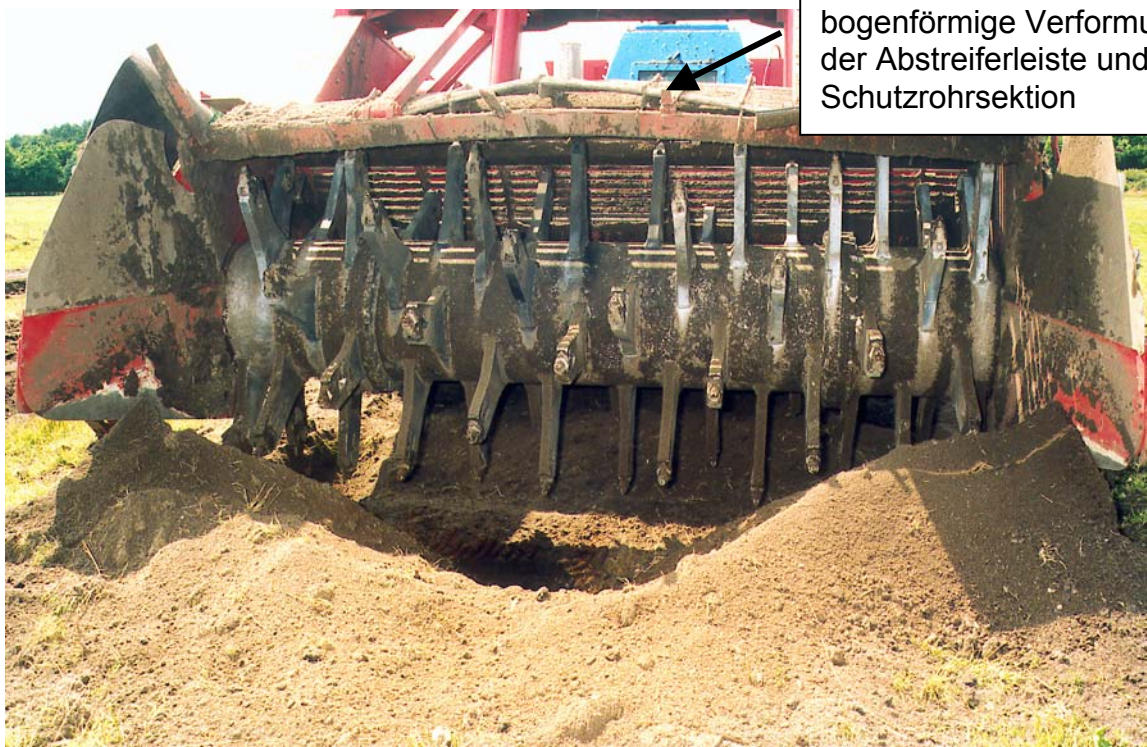
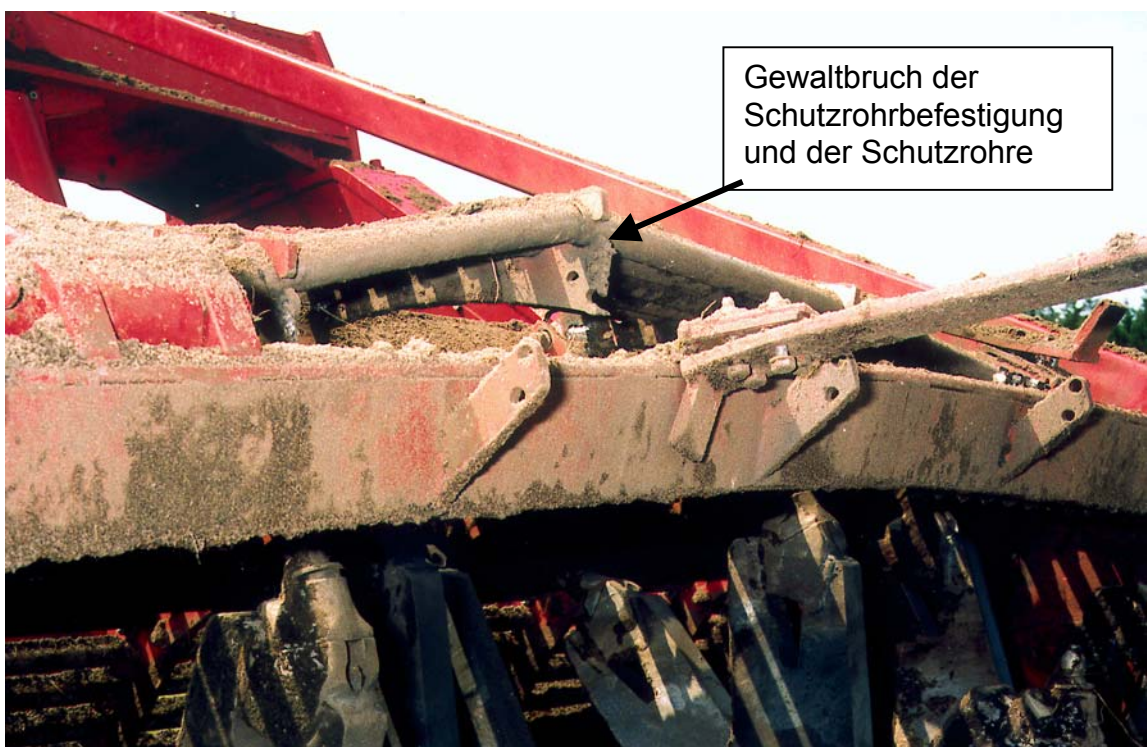
Abb. 7 u. 8: Räumereinrichtung nach dem Auslösen der 3. PzAbwMi – DM 21

bogenförmige Verformung  
der Abstreiferleiste und der  
Schutzrohrsektion

Gewaltbruch der  
Schutzrohrbefestigung  
und der Schutzrohre

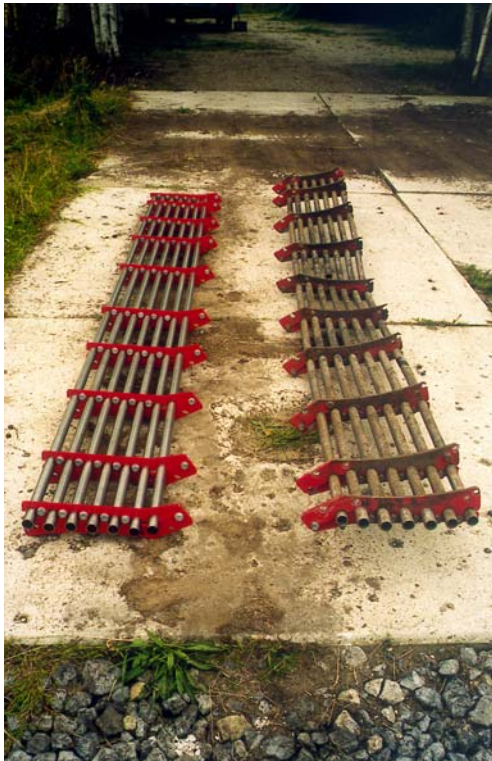
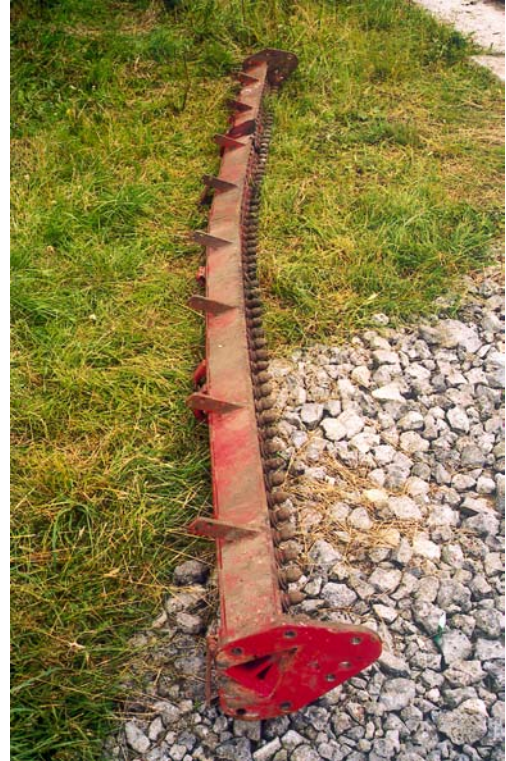
Abb. 9 u. 10: Verformte Abstreiferleiste und beschädigte Schutzrohrsektion

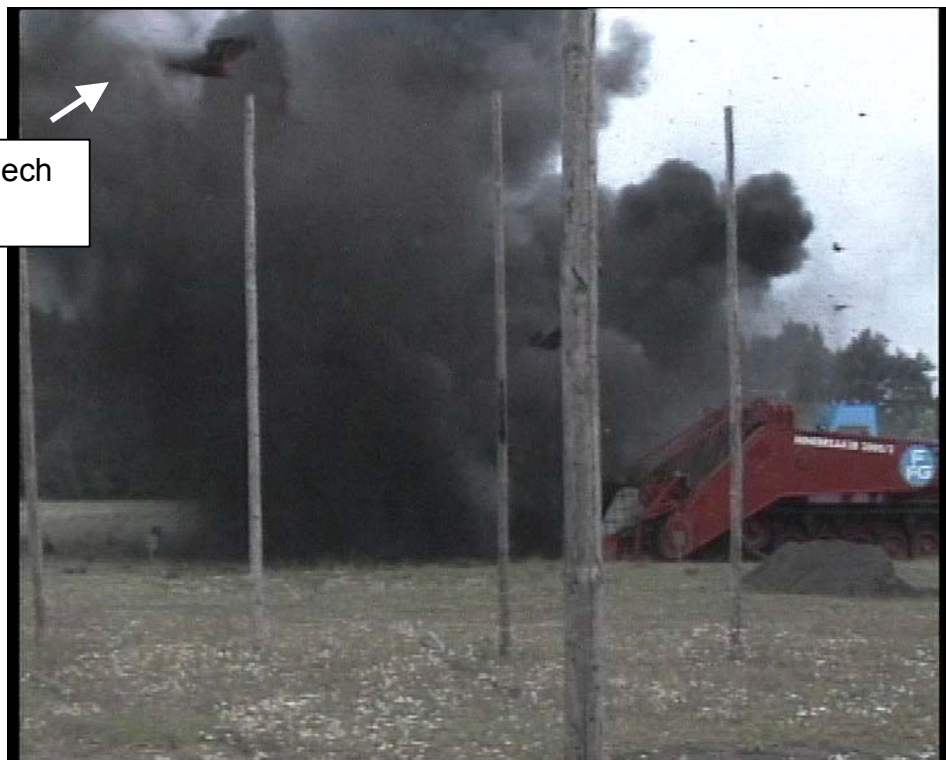
Abweiserblech  
links

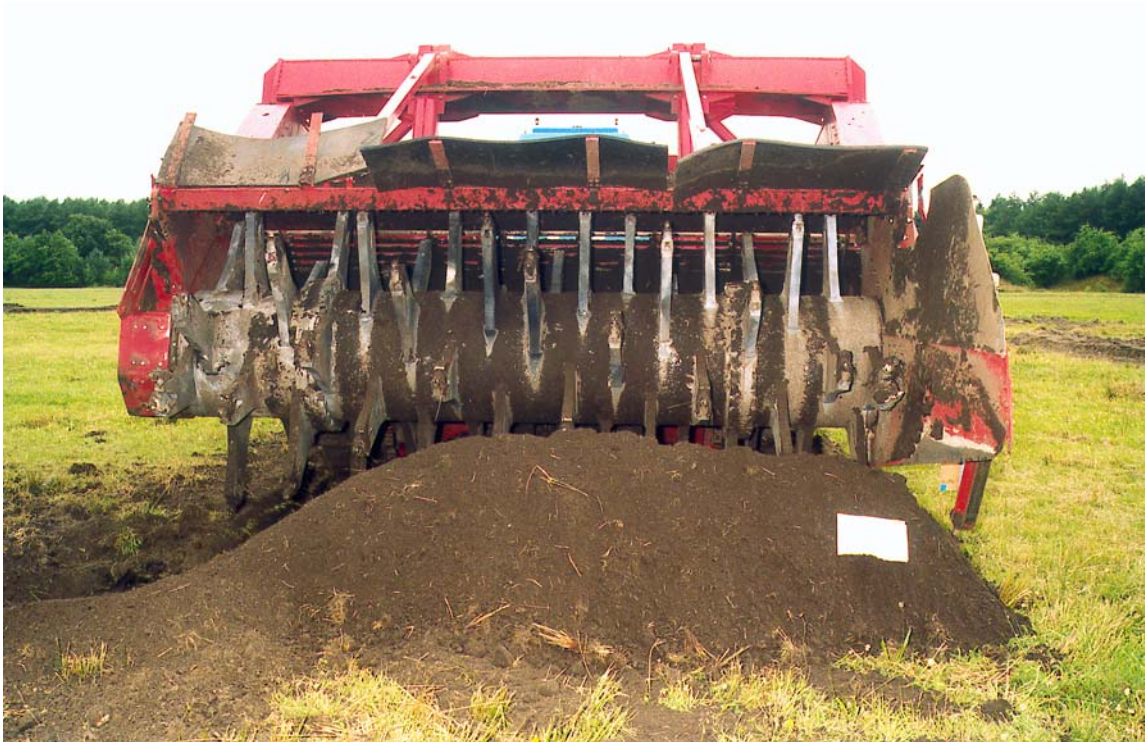
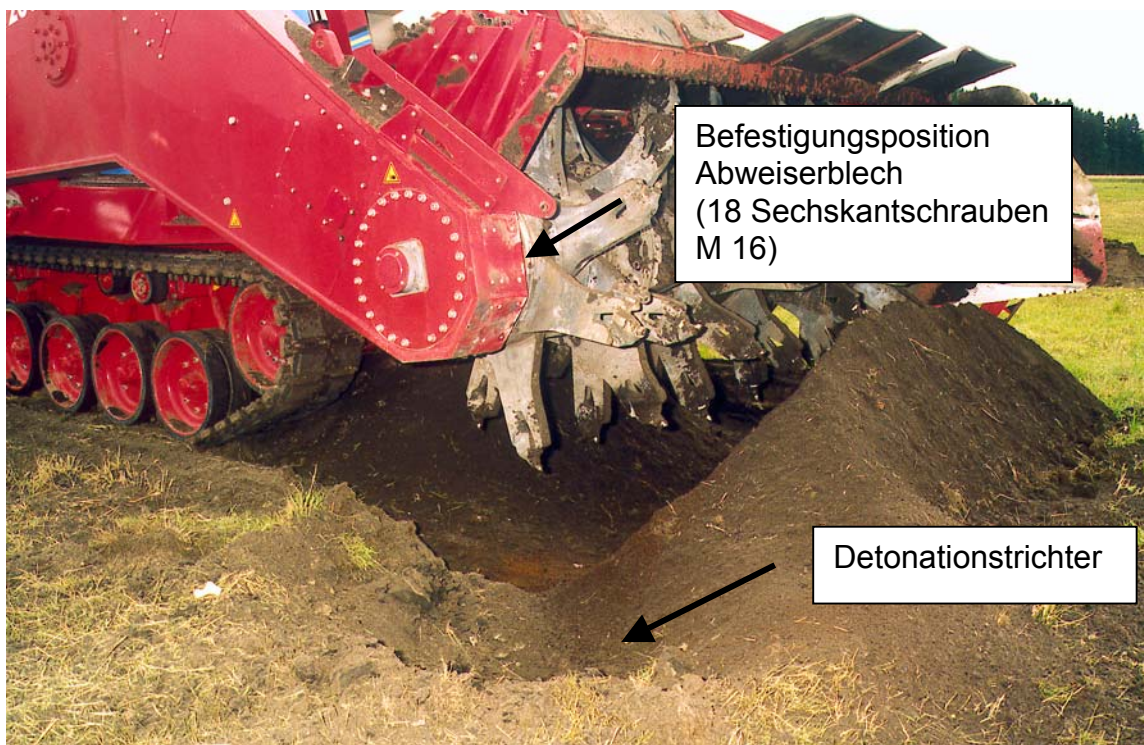
Abb. 14 u. 15: Räumeinrichtung nach dem Räumvorgang mit der PzAbwMi – TM62 P3  
Das linke Abweiserblech fehlt.

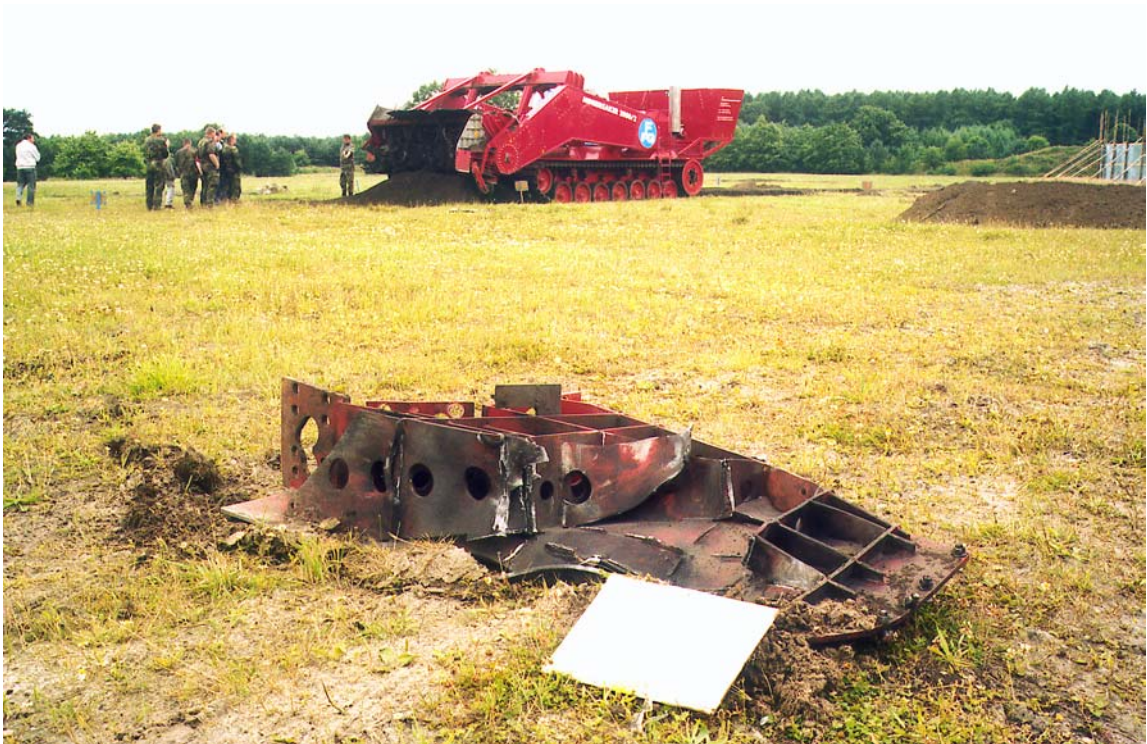
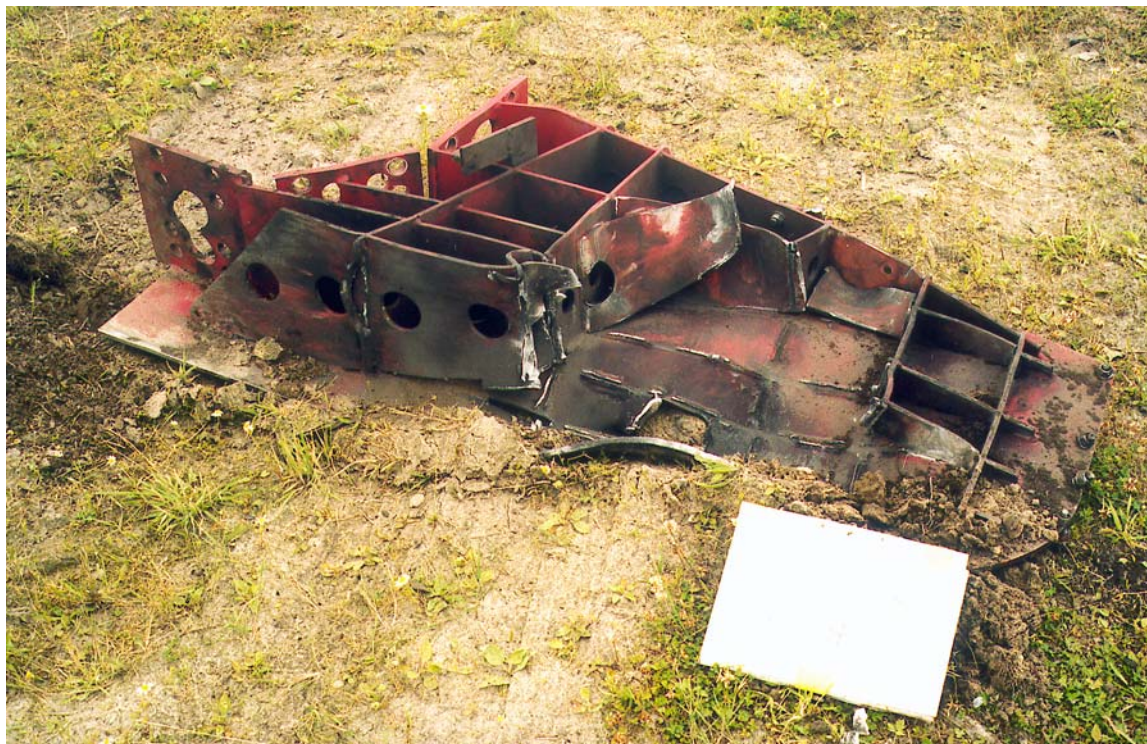
Abb. 16 u.17: Deformiertes und abgerissenes Abweiserblech links.  
Position nach dem Auslösen der PzAbwMi TM 62 P3

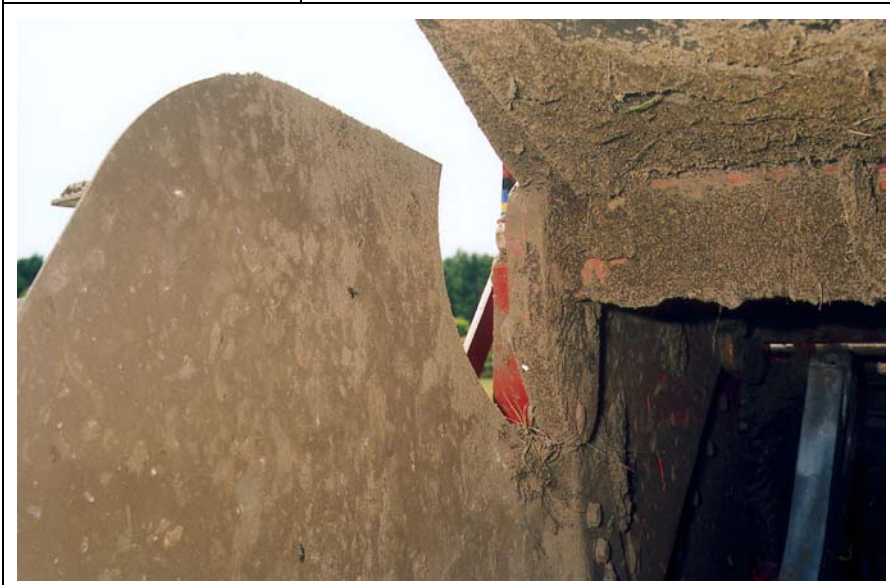
**Bild 4**

Versuch 1  
Seitenblech und -platte  
links aufgebogen

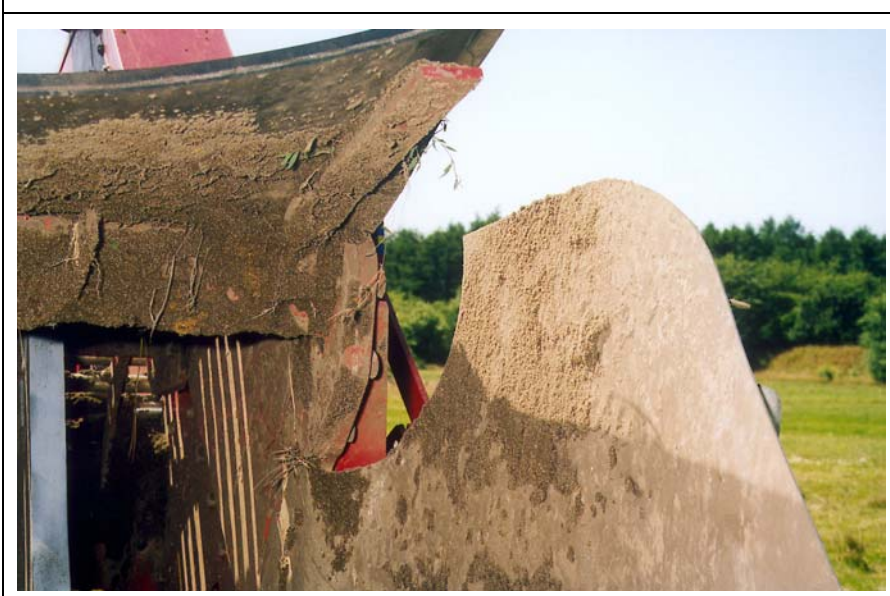
**Bild 5**

Versuch 1  
Seitenblech und -platte  
links aufgebogen

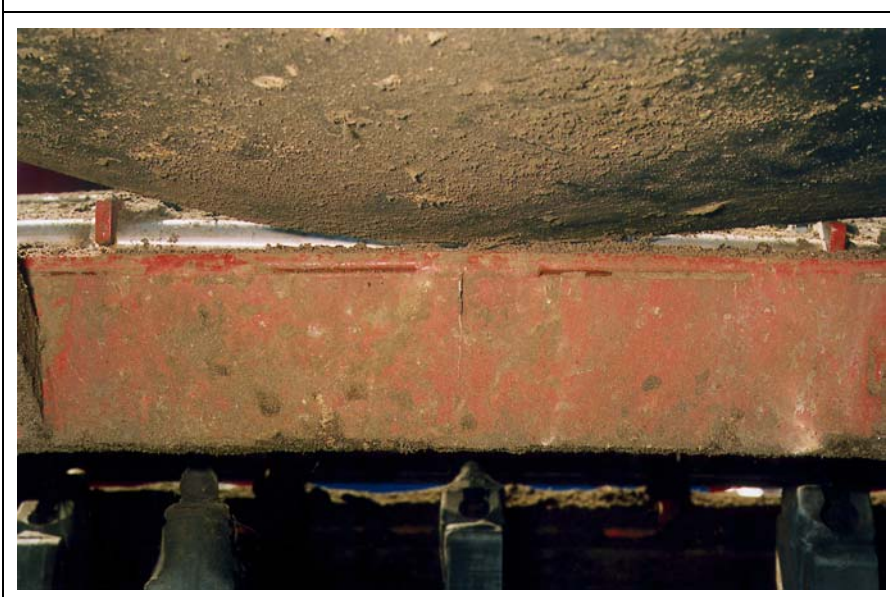
**Bild 6**

Versuch 1  
Riß im T-Träger mit  
Fräsmeißelhalter

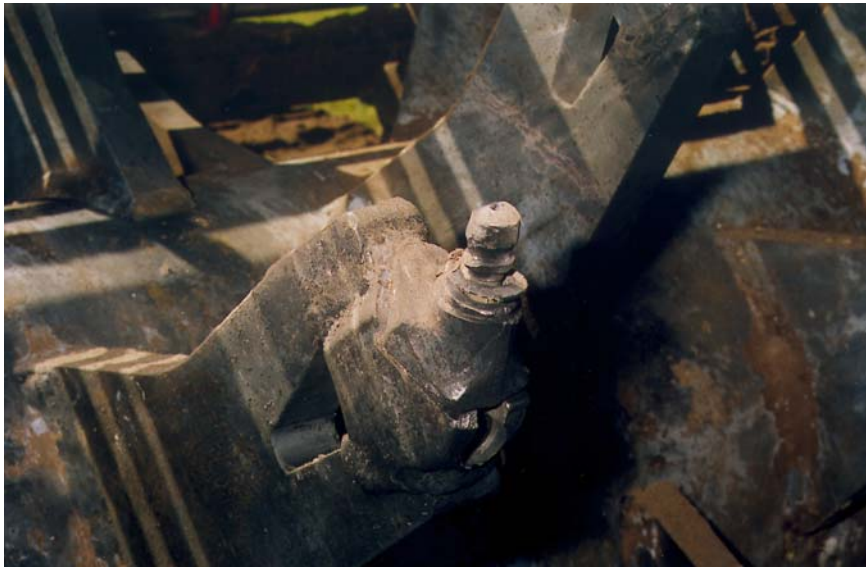
**Bild 7**

Versuch 1  
Meißel durch Detonation  
beschädigt

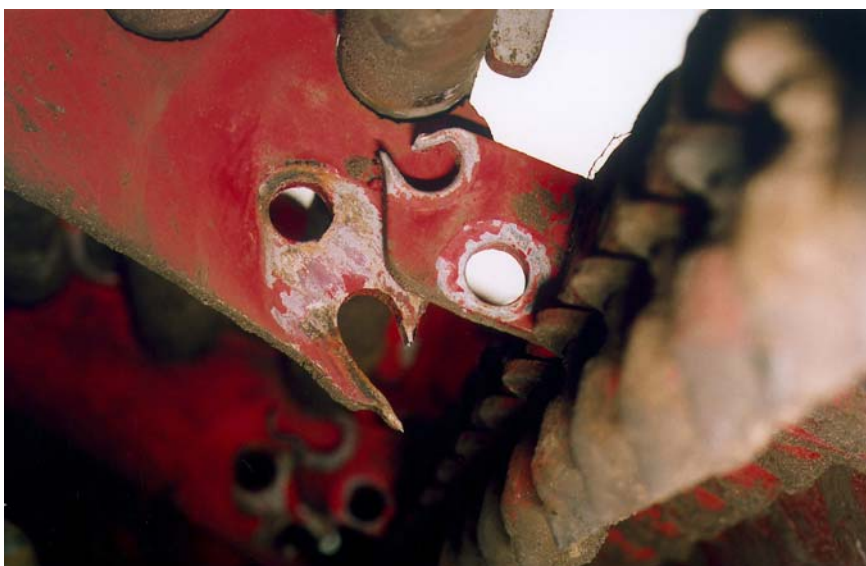
**Bild 8**

Versuch 1  
Schraubverbindung  
Rohrhalter kurz und  
Rohrniederhalter kurz  
abgerissen

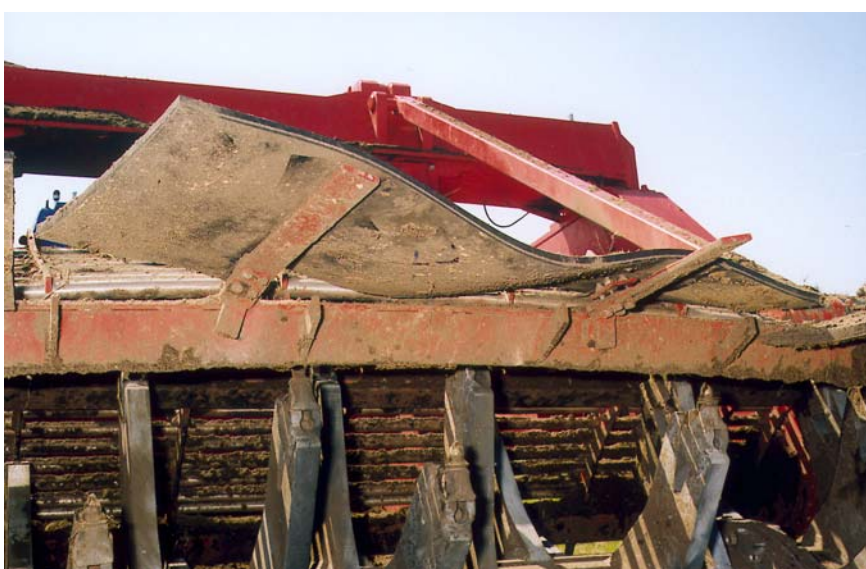
**Bild 9**

Versuch 1  
Mittlere  
Gummiabdeckung

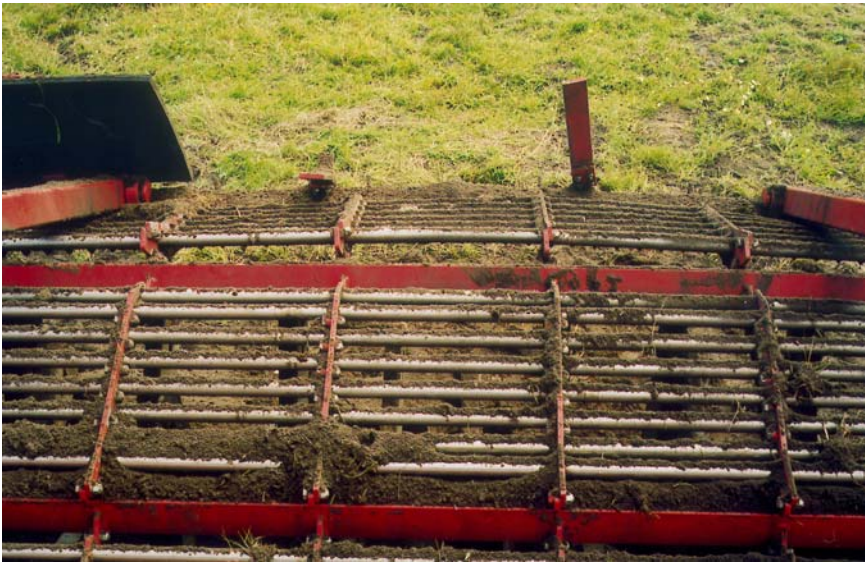
**Bild 10**

Versuch 2  
Rohre nach oben  
gebogen

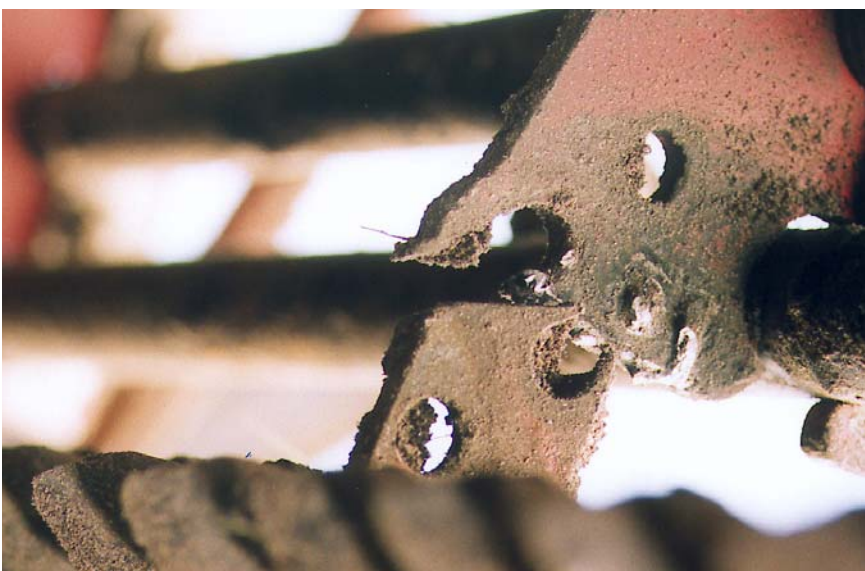
**Bild 11**

Versuch 2  
Schraubverbindung  
ausgerissen

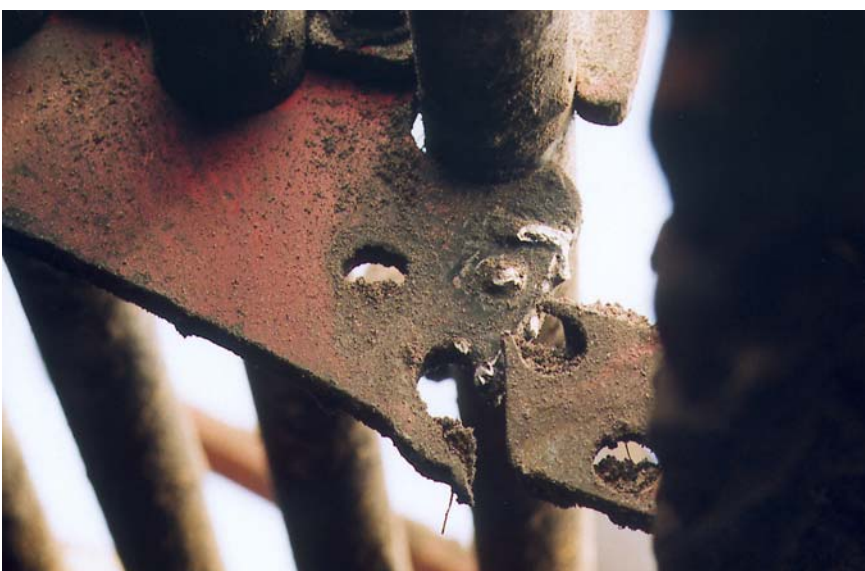
**Bild 12**

Versuch 2  
Schraubverbindung  
ausgerissen

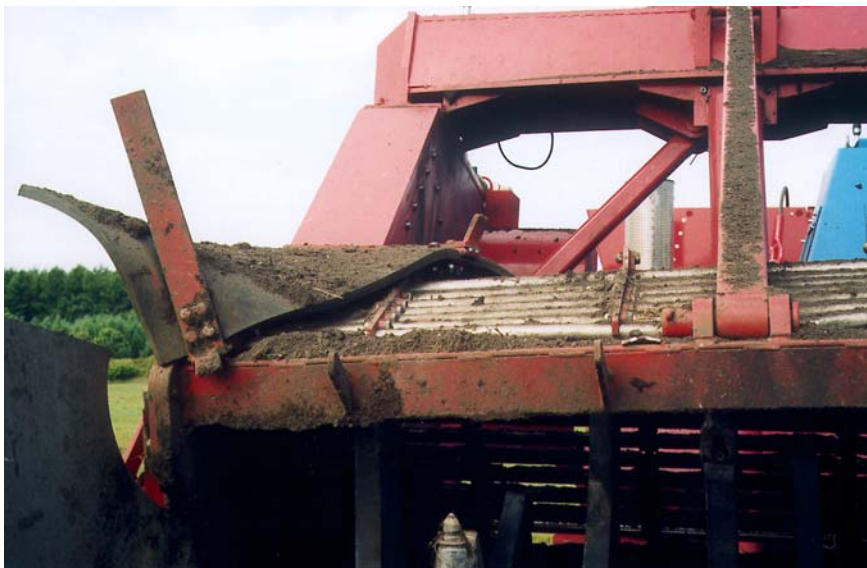
**Bild 13**

Versuch 2  
Rechte  
Gummiabdeckung fehlt

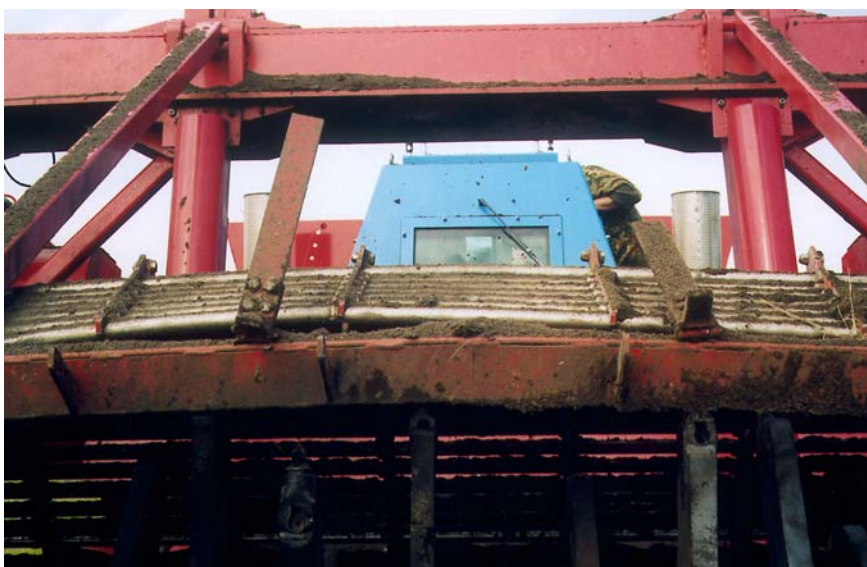
**Bild 14**

Versuch 2  
Mittlere  
Gummiabdeckung fehlt

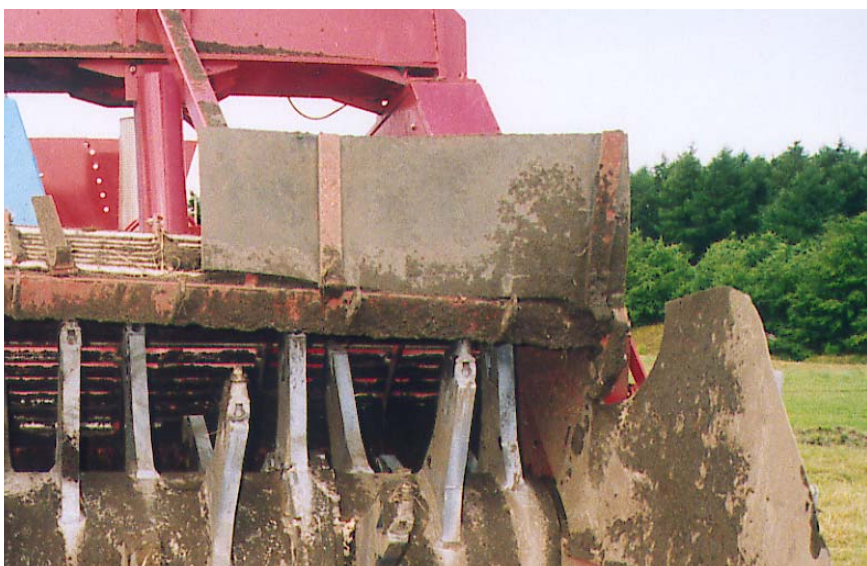
**Bild 15**

Versuch 2  
Linke Gummiabdeckung  
aufgestellt

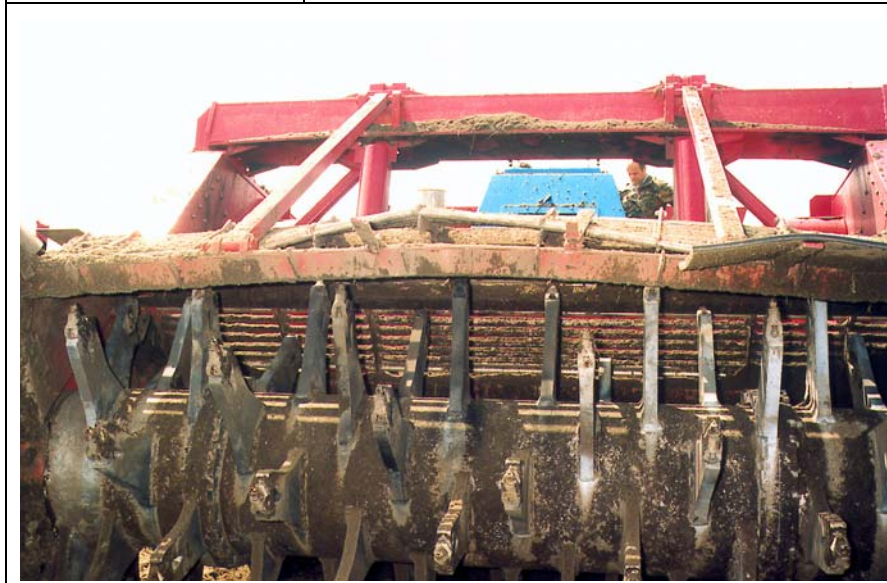
**Bild 16**  
Versuch 3  
Durchgebogener  
T-Träger mit  
Fräsmesselhalter

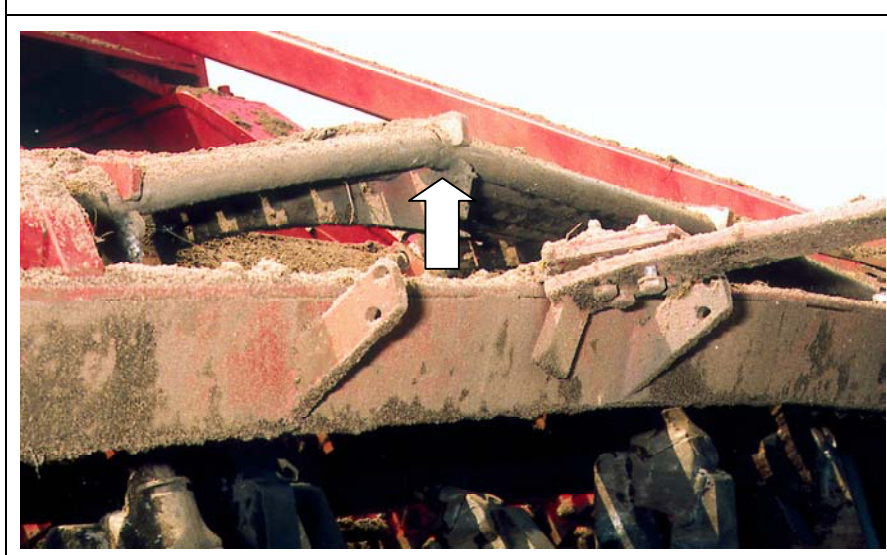
**Bild 17**  
Versuch 3  
Rohre nach oben  
durchgebogen

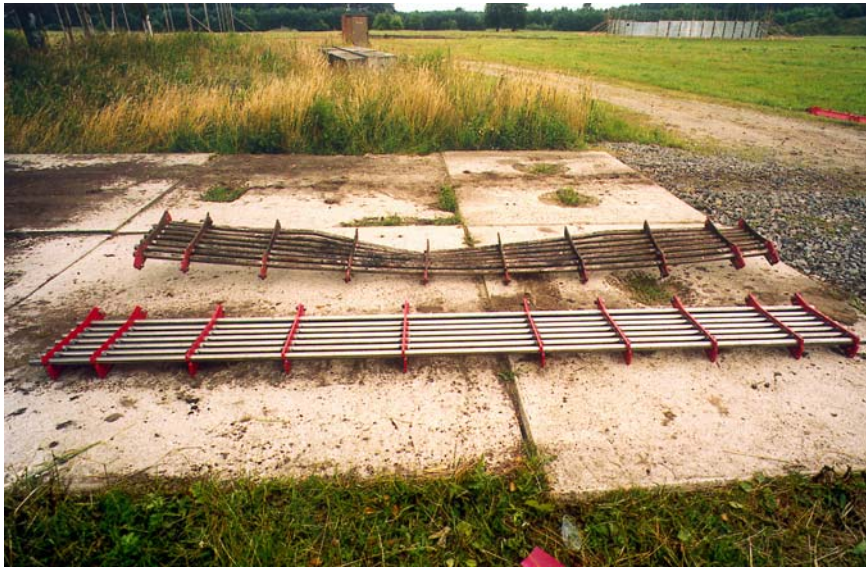
**Bild 19**

Vergleich;  
ausgebaute Rohre nach  
drei Detonationen  
(DM21) –  
neue Rohre

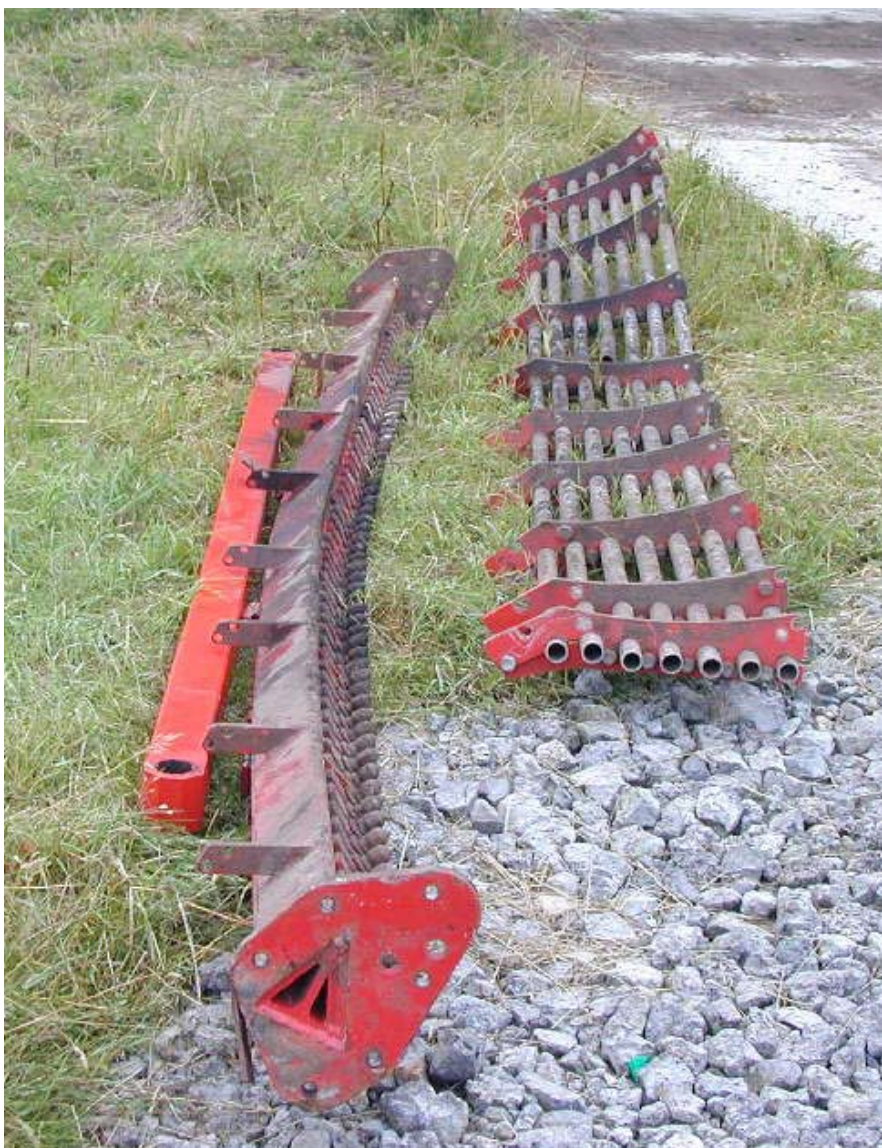
**Bild 20**

Instandsetzung;  
ausgewechselte  
Baugruppen

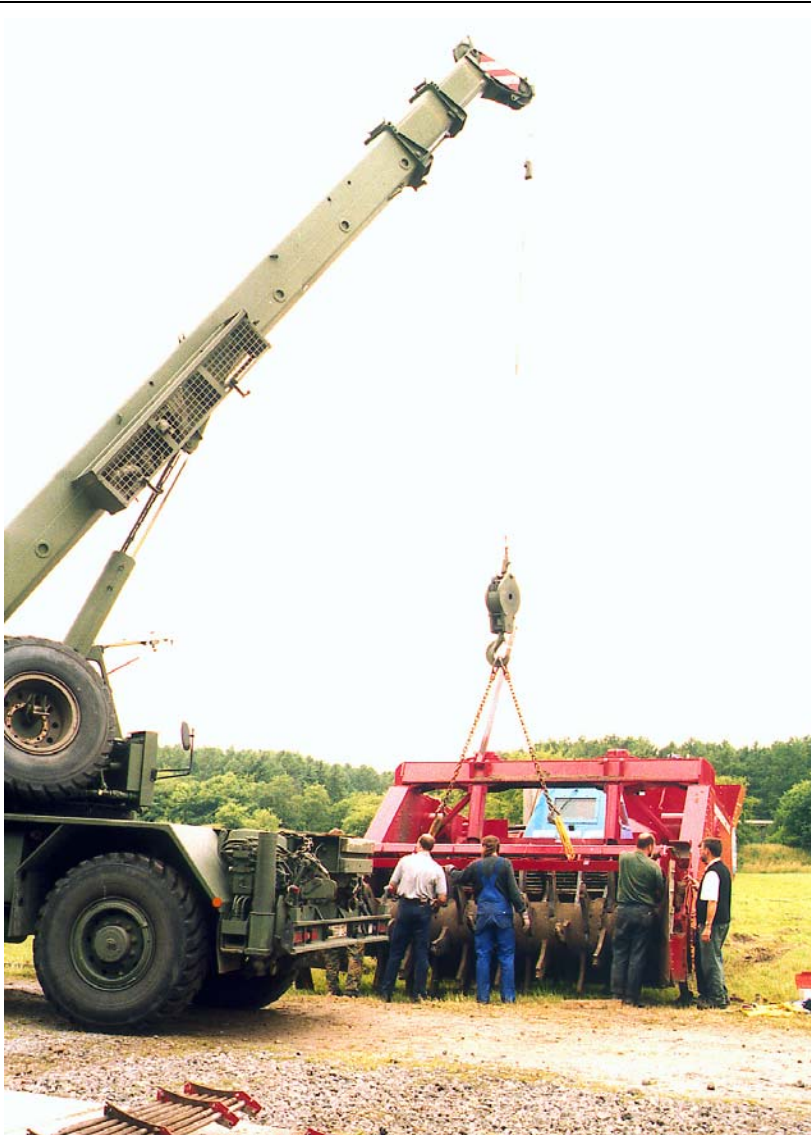
**Bild 22**

Instandsetzung mit Kran

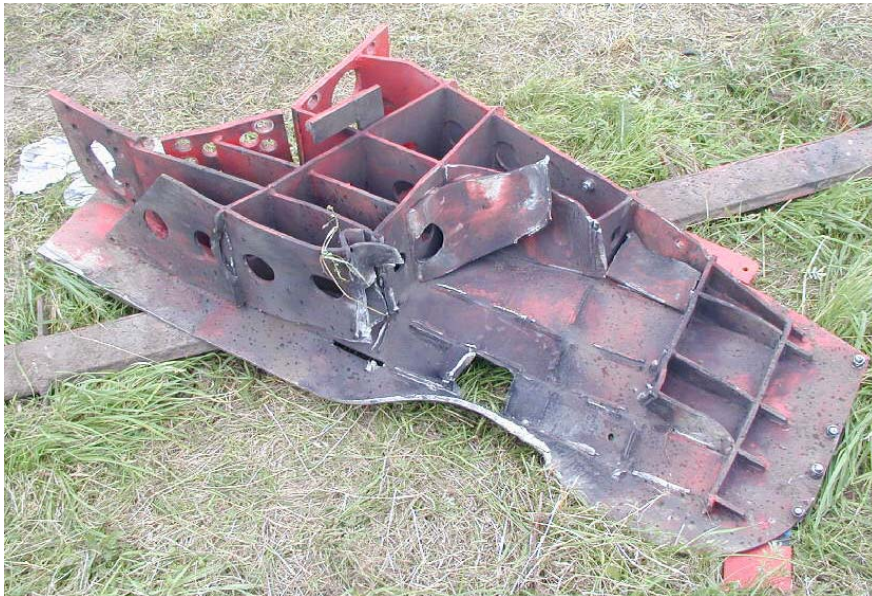
**Bild 23**

Versuch 4  
abgerissenes  
Seitenblech

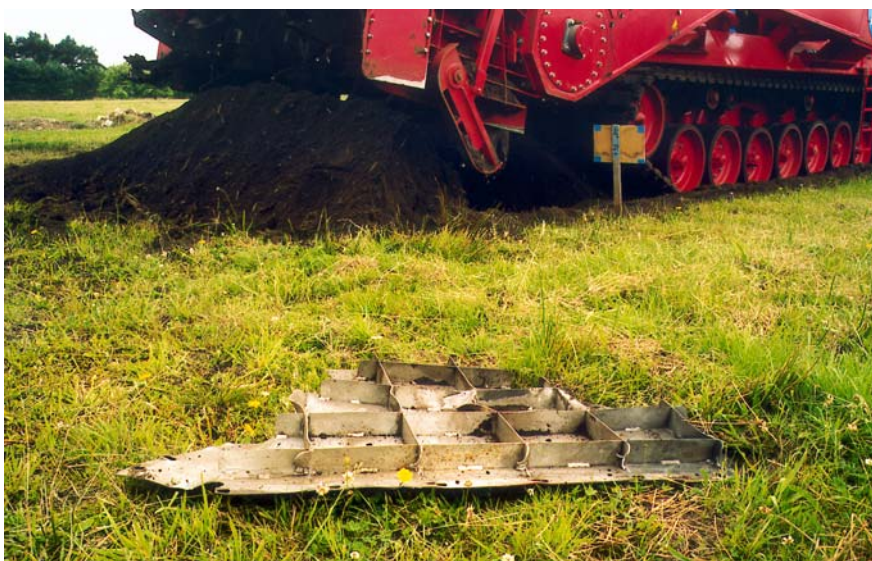
**Bild 24**

Versuch 4  
abgerissenes  
Seitenblech

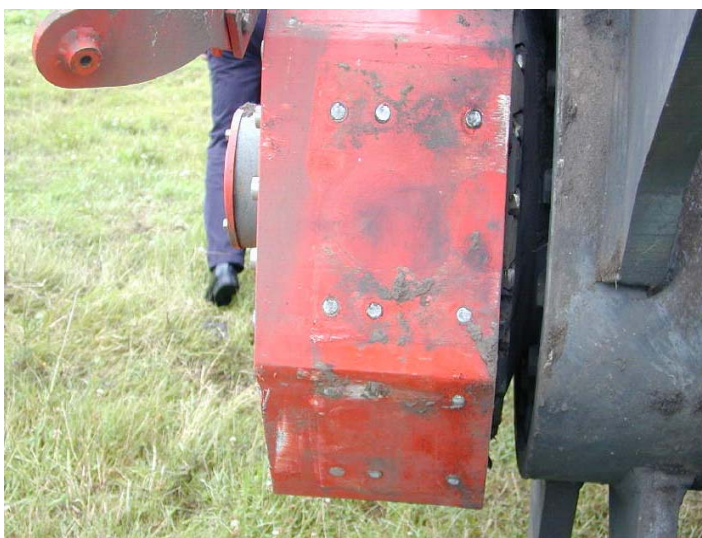
**Bild 25**

Versuch 4  
abgerissene  
Schraubverbindungen

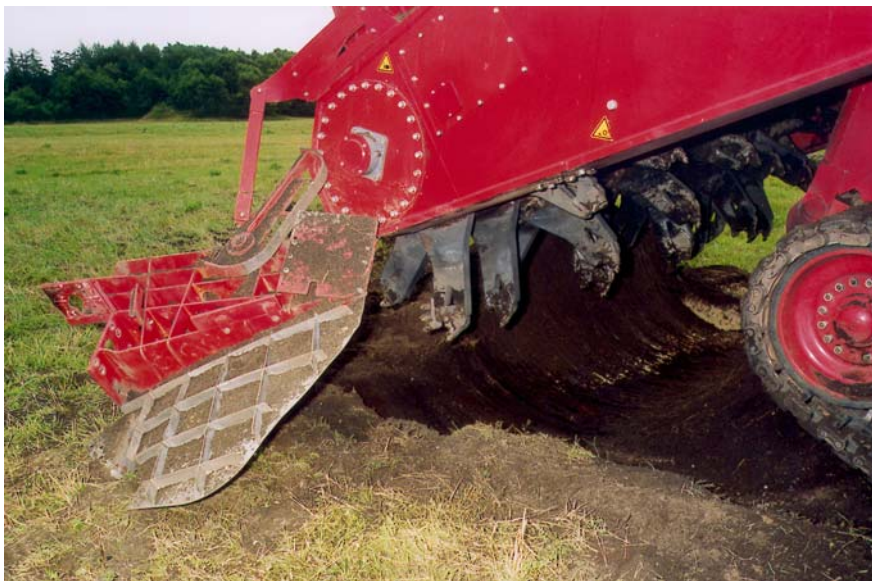
**Bild 26**

Versuch 9  
Schaden an der linken  
Fahrzeugseite

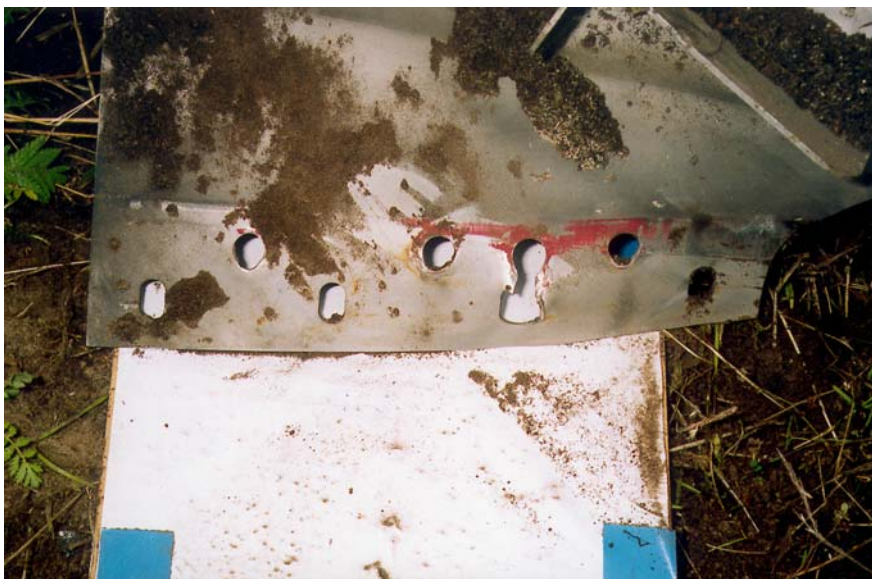
**Bild 27**

Versuch 9  
ausgerissene  
Seitenplatte

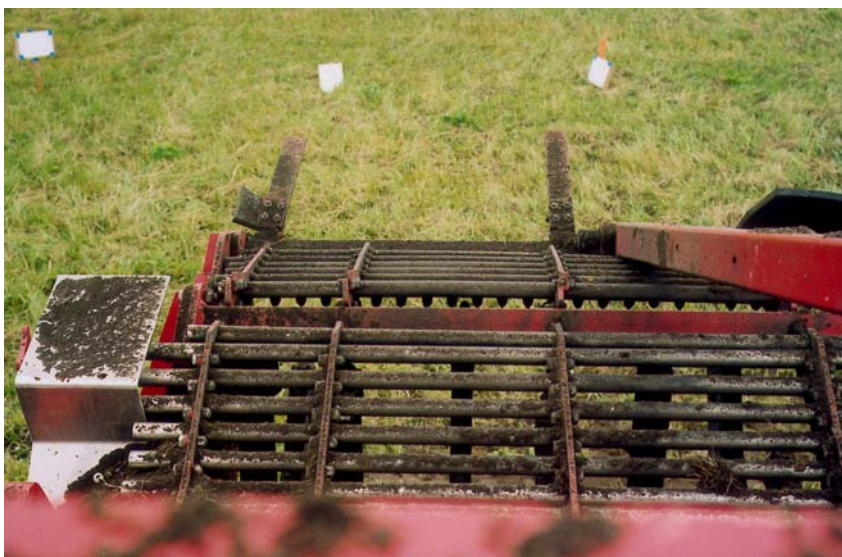
**Bild 28**

Versuch 9  
Gummi ausgerissen

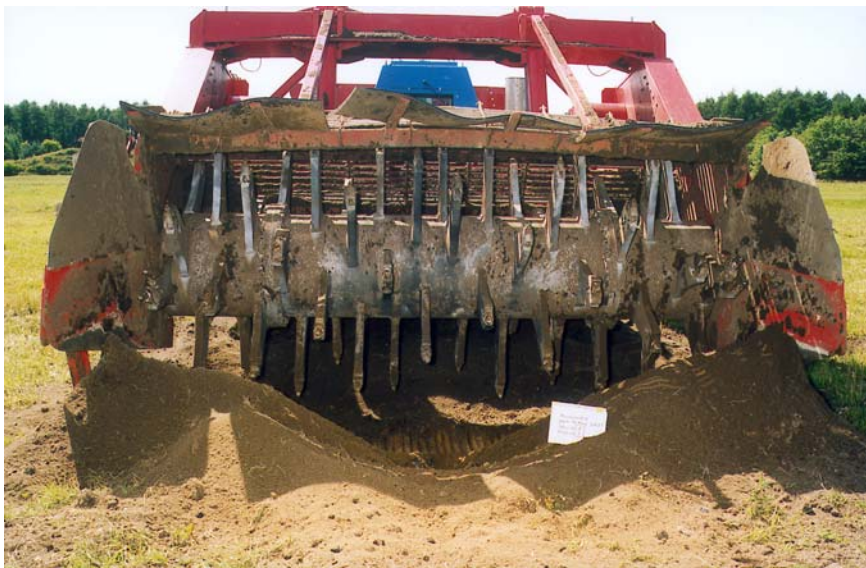
**Bild 29**

Schaden	Reparaturaktivität	siehe Bild
Seitenblech rechts, Fräsbegrenzung und Seitenplatte 3 mm Niro rechts, aufgebogen	keine Aktivitäten	4
Seitenblech links, Fräsbegrenzung und Seitenplatte 3 mm Niro links, aufgebogen	keine Aktivitäten	5
T-Träger mit Fräsmeißelhalter, vollst. nach oben gebogen und mittig gerissen	keine Aktivitäten	6
3 Meißel verschmolzen	3 Meißel erneuert	7
Schraubverbindungen Rohrhalter, kurz, und Rohrniederhalter, kurz, ausgerissen	Verbindung durch Schweißnaht wieder hergestellt	8
Mittlere Gummiabdeckung aus Klemmblech und Gummihalter gelöst und verbogen	Gummihalter mechanisch gerichtet Gummiabdeckung erneut befestigt.	9

MINEBREAKER nach  
Versuch 1
