## Kurzbericht

Planungsbegriff: Minenräumfahrzeug

Firmenmodell: MINEBREAKER 2000/2

Aufgabe: Räumen von scharfen Panzerabwehrminen (Sprengkraft bis 7,0 kg TNT) mit dem MINEBREAKER 2000/2 auf dem Gelände der WTD 91, Meppen.  
Ermittlung von Beschleunigungsmessungen im Bereich des Fahrerplatzes und Durchführung von Schallpegelmessungen.  
Ermittlung des Instandsetzungsaufwandes nach erfolgten Minendetonationen.

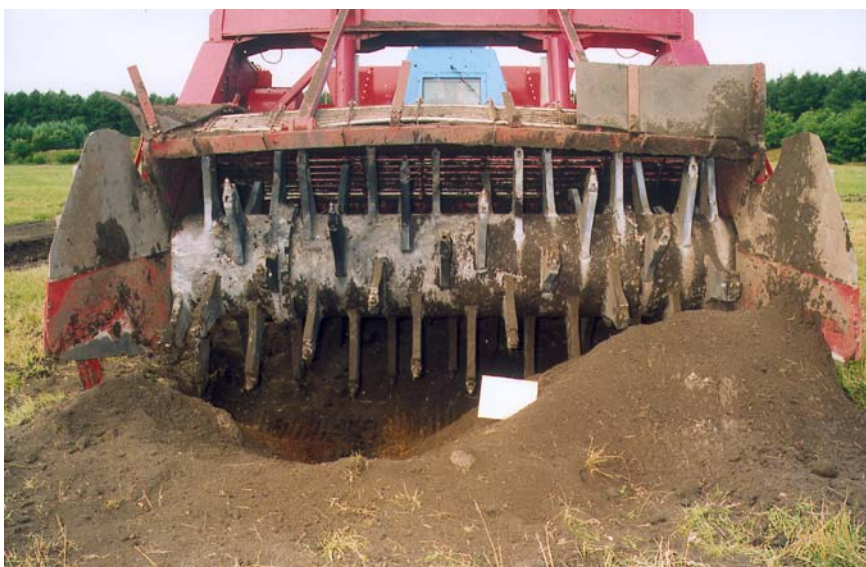
**Bild 30**

<b>Schaden</b>	<b>Reparaturaktivität</b>	<b>siehe Bild</b>
Seitenblech rechts, Fräsbegrenzung und Seitenplatte 3 mm Niro rechts, weiter aufgebogen	keine Aktivitäten	
Seitenblech links, Fräsbegrenzung und Seitenplatte 3 mm Niro links, weiter aufgebogen	keine Aktivitäten	
T-Träger mit Fräsmeißelhalter, vollst. Durchbiegung vergrößert	keine Aktivitäten

1. T-Träger nach oben gebogen	keine Aktivitäten	
Rohre nach oben gebogen	keine Aktivitäten	10
Schraubverbindungen Rohrhalter, kurz und Rohrniederhalter, kurz, ausgerissen. Verschweißte Verbindungen gerissen	Verbindung durch Schweißnaht wieder hergestellt	11 und 12
Rechte Gummiabdeckung links ausgerissen, linker Gummihalter gerissen	Gummi und Gummihalterung erneuert	13
Mittlere Gummiabdeckung aus Klemmblech gerissen; Halter verbogen	Gummihalter mechanisch gerichtet Gummiabdeckung erneut befestigt.	14
Linke Gummiabdeckung aufgestellt, linker Gummihalter leicht verbogen	Gummihalter gerichtet	15
1 Meißel verschmolzen	1 Meißel erneuert	
Monitorabdeckung im Fahrerhaus hat sich gelöst	Abdeckung wieder befestigt

MINEBREAKER nach  
Versuch 2

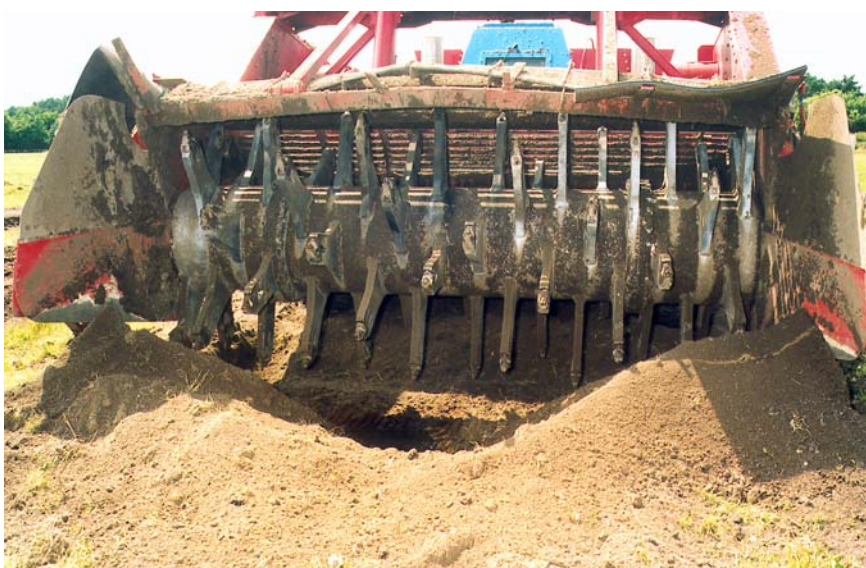
**Bild 31**

Schaden	Reparaturaktivität	siehe Bild
Seitenblech rechts, Fräsbegrenzung und Seitenplatte 3 mm Niro rechts, weiter aufgebogen	keine Aktivitäten	
Seitenblech links, Fräsbegrenzung und Seitenplatte 3 mm Niro links, weiter aufgebogen	keine Aktivitäten	
T-Träger mit Fräsmeißelhalter, vollst. Durchbiegung vergrößert	ausgewechselt	16

1. T-Träger nach oben gebogen	ausgewechselt	
Rohre nach oben gebogen tlw. gerissen	ausgewechselt	17
Schraubverbindungen Rohrhalter, kurz, und Rohrniederhalter, kurz, ausgerissen. Verschweißte Verbindungen gerissen	ausgewechselt	
Rechte Gummiabdeckung links ausgerissen, linker Gummihalter gerissen	Gummi, Klemmblech und Gummihalter erneuert	
Mittlere Gummiabdeckung aus Klemmblech gerissen	Gummi, Klemmblech und Gummihalter erneuert	
Linke Gummiabdeckung unbeschädigt, linker Gummihalter leicht verbogen	Gummi, Klemmblech und Gummihalter erneuert	
1 Meißel fehlt	1 Meißel erneuert	
Spalt zwischen Fräskasten rechts und 1. T-Träger	Schraubverbindungen angezogen bis der Spalt geschlossen war.	18

Unmittelbar nach Detonation der 3. Panzermine DM 21 wurden die beschädigten Baugruppen von dem Fräsaggregat gegen neuwertige ausgetauscht. Da die Minen im Bereich der Fräswalze detonierten, traten Schäden ausschließlich an den Schutzblechen auf.

MINEBREAKER nach  
Versuch 3

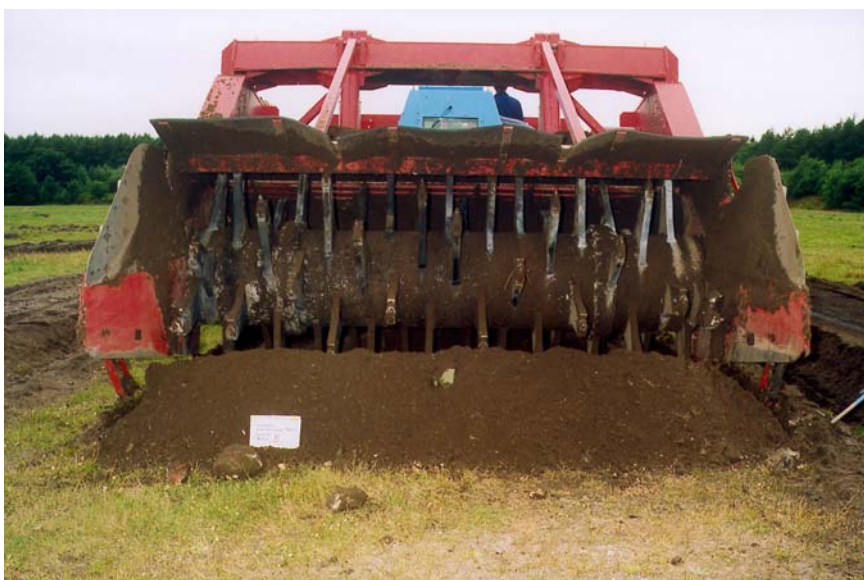
**Bild 33**

Am Gerät wurden keine erkennbaren Schäden festgestellt

MINEBREAKER nach  
Versuch 8  
(nur Zünder mit  
Restsprengstoff  
detoniert)

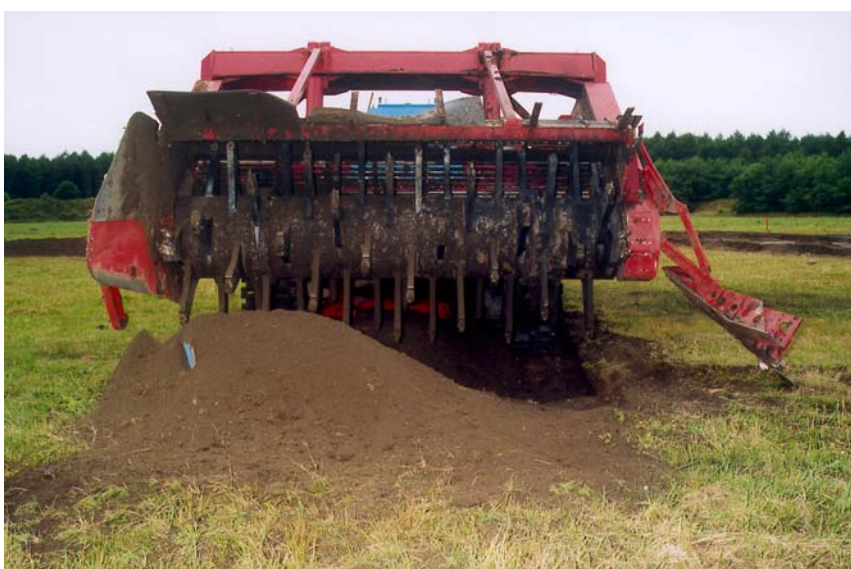
**Bild 34**

Schaden	Reparaturaktivität	siehe Bild
Seitenblech links, Fräsbegrenzung tlw. abgerissen	Seitenblech kann weiter verwendet werden; Schraubverbindung muß erneuert werden.	26
Seitenplatte 3 mm Niro, links, tlw. abgerissen	Seitenplatte kann weiter verwendet werden; Schraubverbindung muß erneuert werden.	27
Niveauregulierung/Tiefenanzeige links tlw. abgerissen und stark verformt	Gestänge muß gerichtet werden; Schraubverbindungen sind zu erneuern	
Gummi Mitte aufgestellt	Gummi in Ausgangslage abgeklappt; sonst keine weiteren Aktivitäten erforderlich.	
Gummi links ausgerissen	Gummihalierungen sind noch vorhanden; Gummi muß ersetzt werden	28

MINEBREAKER nach  
Versuch 9

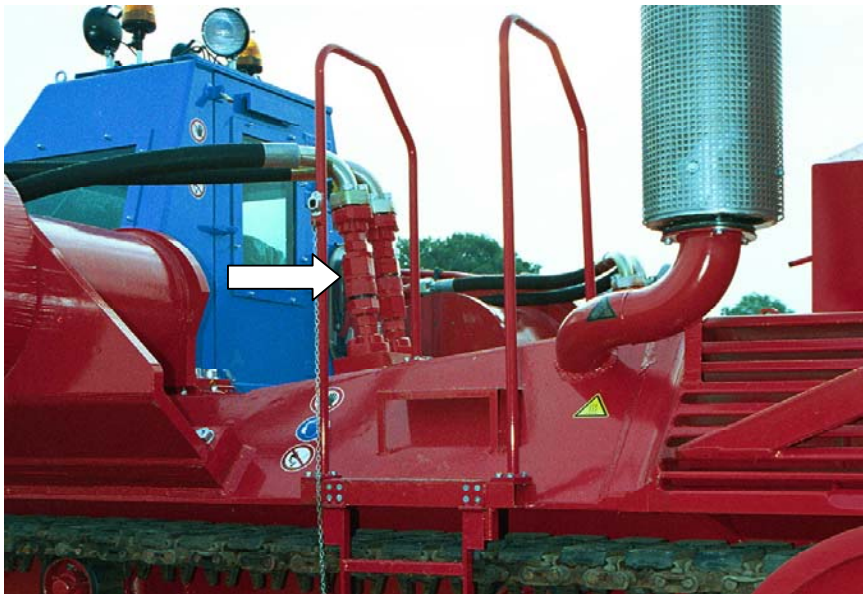
**Bild 35**

Heiße Hydraulikleitungen neben dem Regelaufstieg
