Kurzbericht

Planungsbegriff: **Minenräumfahrzeug**

Firmenmodell: **RHINO**

Aufgabe: **Herstellung von Minentestfeldern auf zwei sich deutlich unterscheidenden Bodenarten und Durchführung von Räumversuchen**

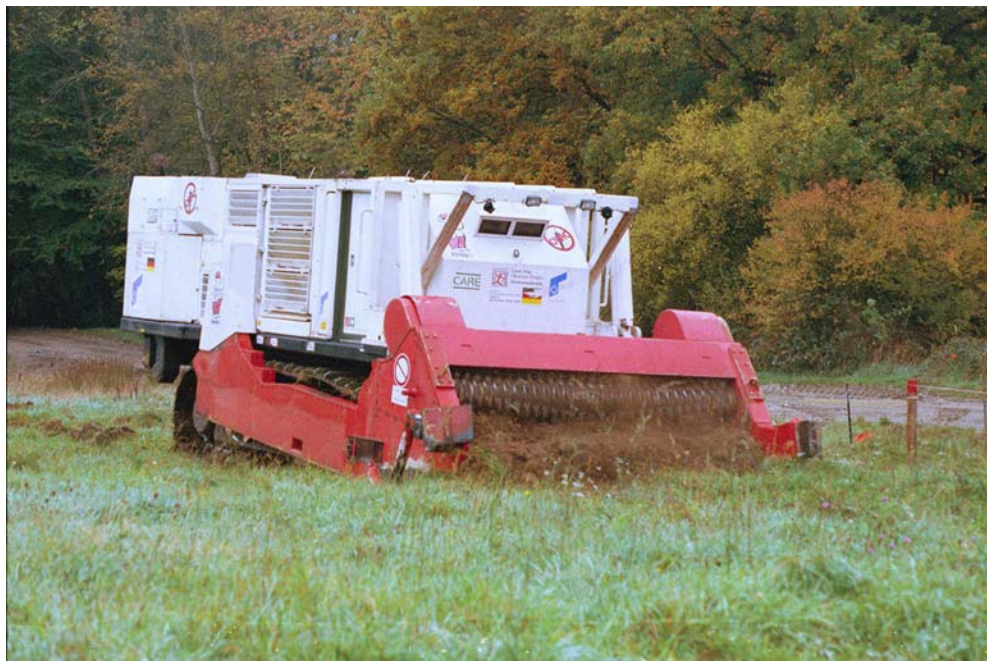
Bild 1:

Das Flächenräumgerät RHINO besteht aus einem unbemannten Trägerfahrzeug, einem speziellen Fräsaggregat und einem mobilen Einsatzleitstand. Der RHINO verfügt über zwei nach vorne und eine nach hinten gerichtete Kamera und wird ferngesteuert aus dem Einsatzleitstand bedient. Das Kettenfahrwerk wird von einem 650 kW Dieselmotor der Fa. Caterpillar angetrieben.

Das Fräsaggregat ist hydraulisch angetrieben und besteht aus zwei gegenläufig drehenden Walzen, die mit austauschbaren Meißeln aus Wolframkarbid bestückt sind.

Das gesamte Erdreich wird durch einen dynamischen Spalt von ca. 3 cm zwischen den Walzen gefördert, sodass die Minen detonieren bzw. mechanisch zerstört werden.

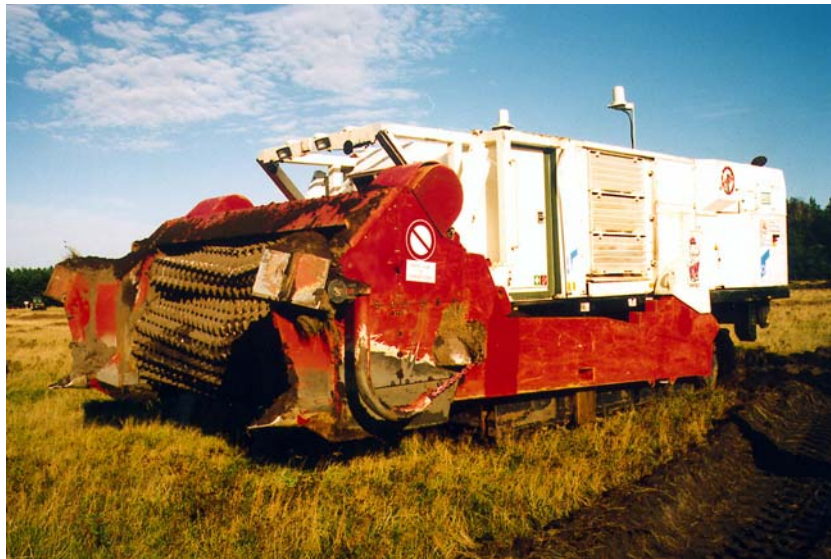
RHINO

Gesamtansicht
vorne links

[\(siehe Anhang 15 Bild 1 bis 6\)](#)

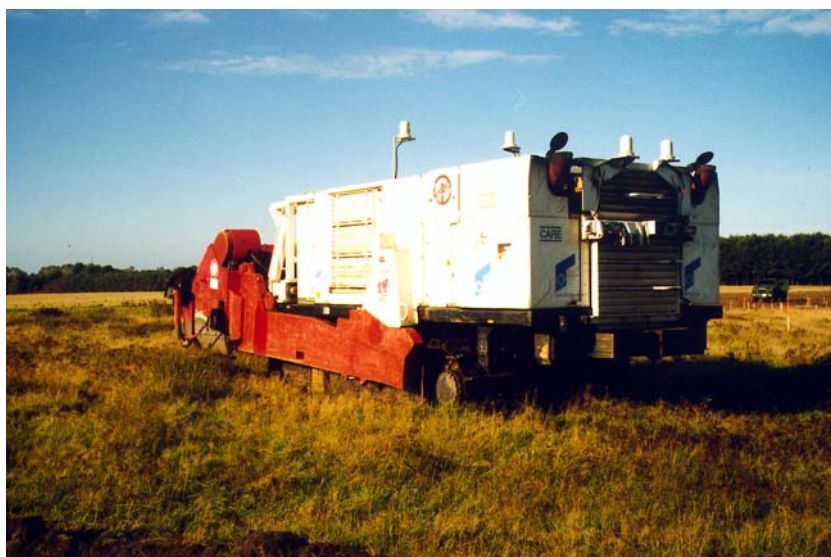
Bild 2

RHINO

Gesamtansicht
hinten links

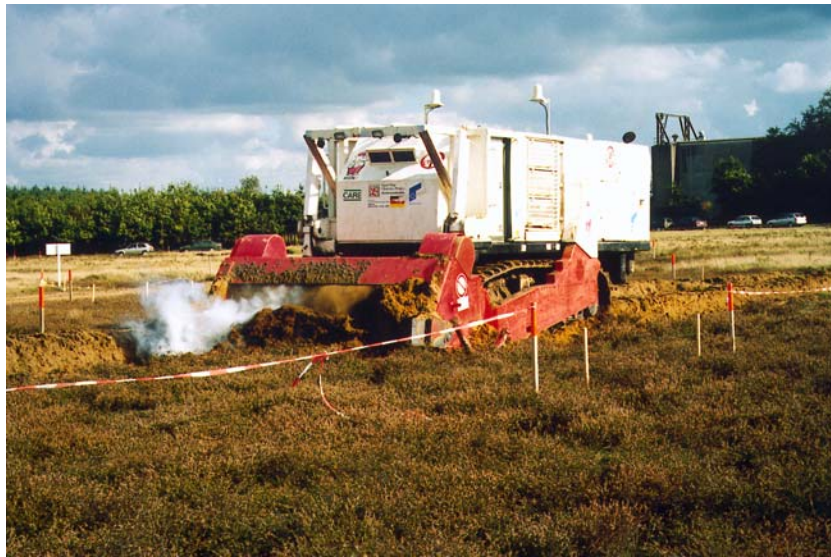
Bild 4

während der Räumung

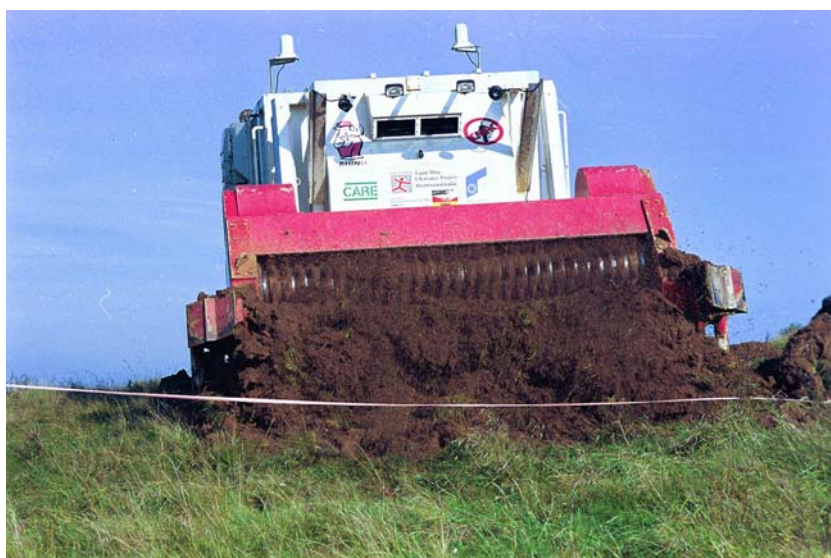
Bild 5

während der Räumung

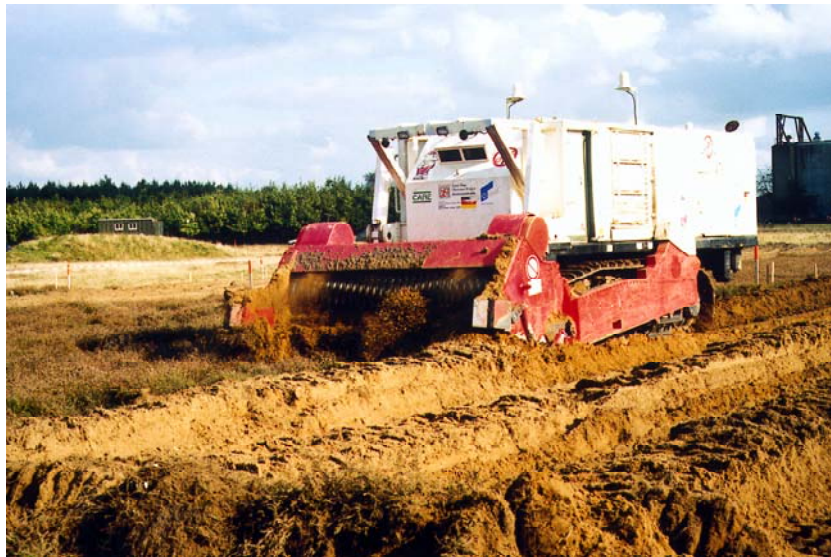
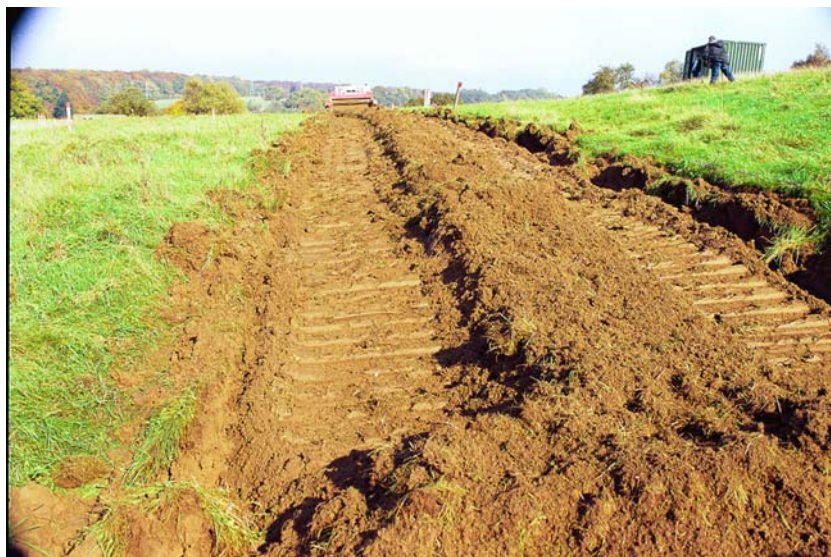
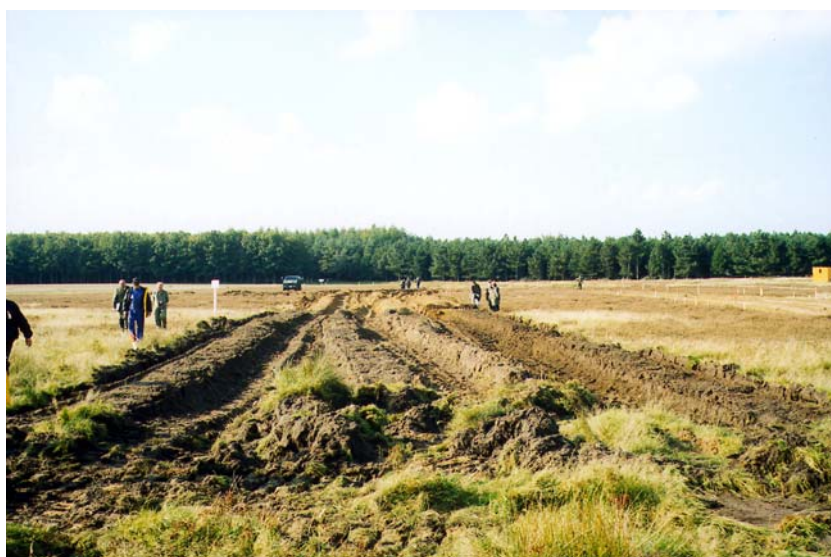
Fahrspuren des RHINO

RHINO ([siehe Anhang 15 Bild 7 bis 9](#))

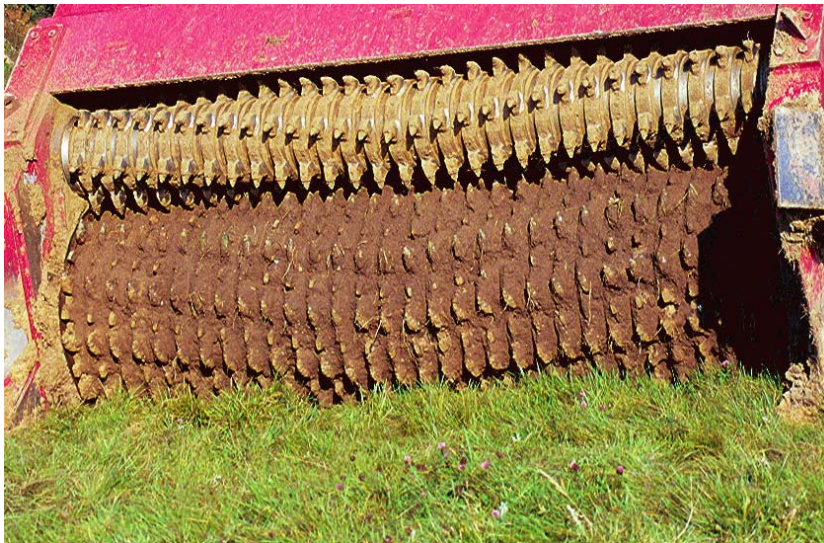
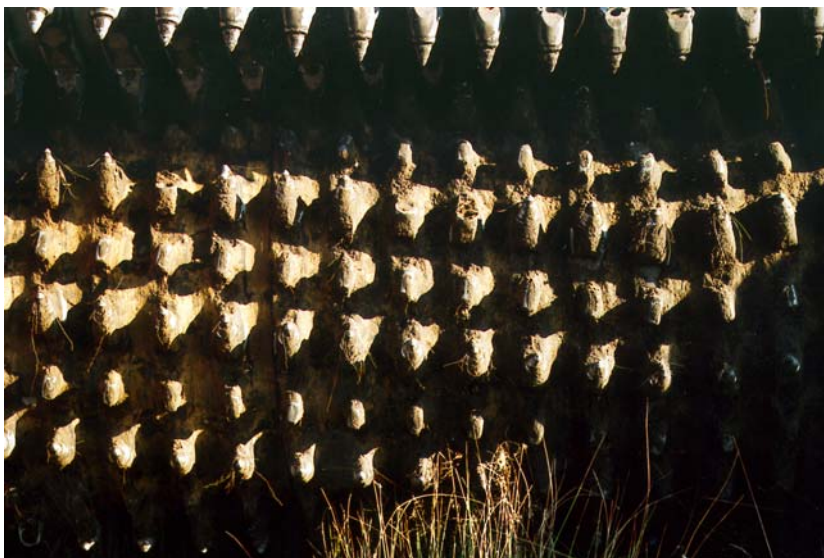
Zustand Fräswalze
nach Versuchen
bei der WTD 91

Der bindige Boden auf der Schmidtenhöhe haftete an der unteren Walze, sodass die Fräsköpfe nur noch ca. 2 bis 3 cm sichtbar waren und damit die Fräswirkung eingeschränkt wurde. Die obere Walze war bedingt durch die größere Umdrehungsgeschwindigkeit frei von Boden ([siehe Anhang 15 Bild 13 bis 15](#)). Der Zustand der Fräswalze nach den Versuchen bei der WTD 91 in Meppen ist im [Anhang 15 Bild 10 bis 12](#) dargestellt.

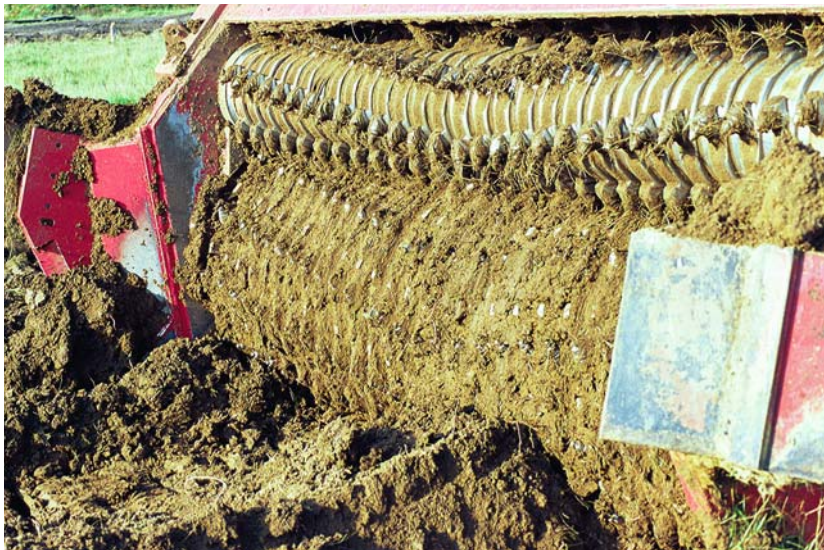
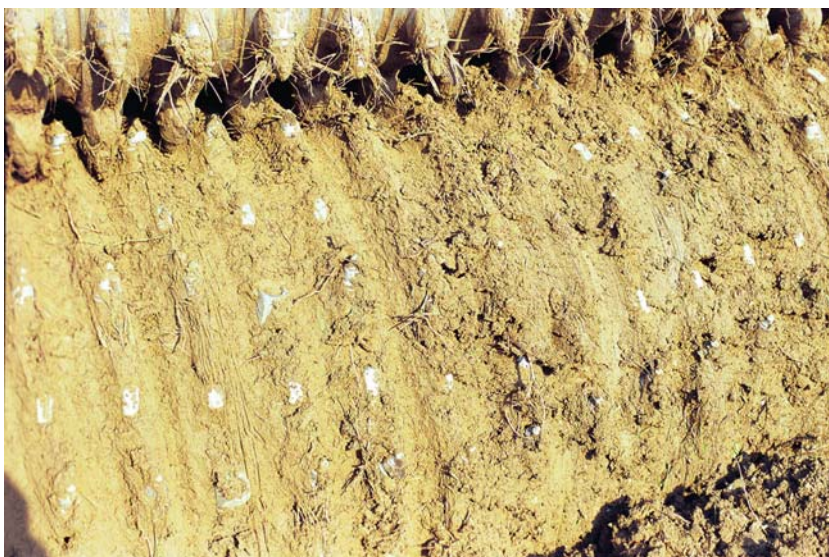
Zustand Fräswalze
nach Versuchen
auf der Schmidtenhöhe

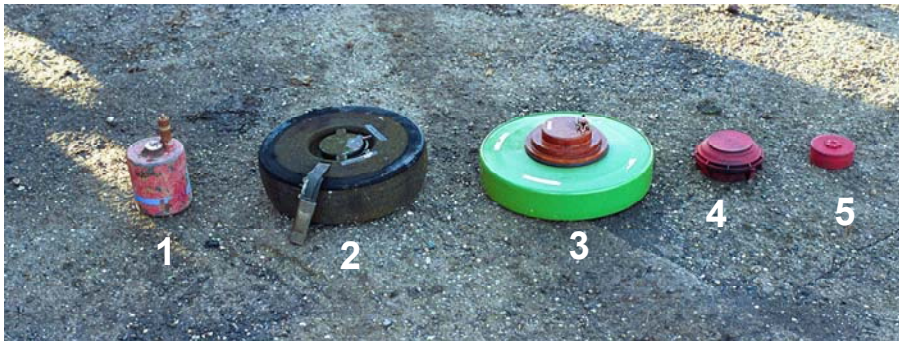
Verwendete Minen

- 1 DM 31 Splitterspringmine
- 2 DM 21 Panzerabwehrmine
- 3 TM 62P3 Panzerabwehrmine
- 4 PPM-2 Schützenabwehrmine
- 5 DM 18 Schützenabwehrmine

[Siehe Anhang 15 Bild 16 und 17](#)

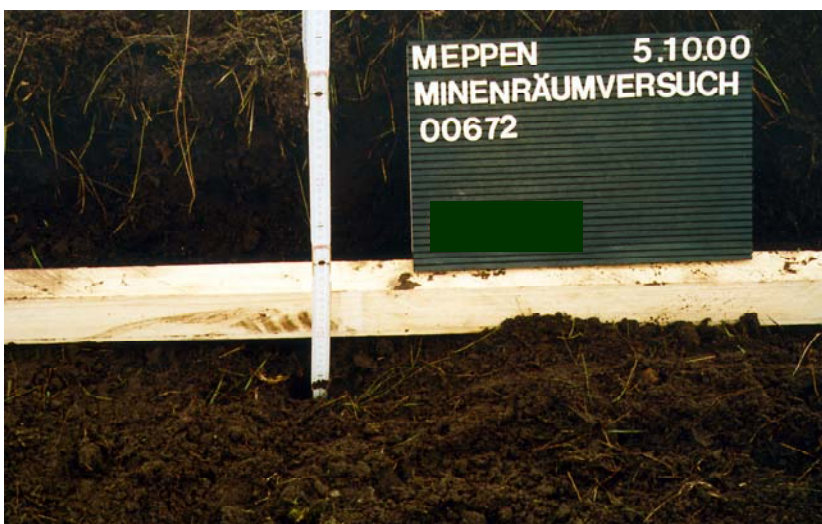
Bild 18

Die stichprobenartige Überprüfung der Frästiefe ([siehe Anhang 15 Bild 18](#)) ergab folgende Werte:

RHINO, Fa. MaK: 30, 21 und 27 cm

Frästiefenmessung

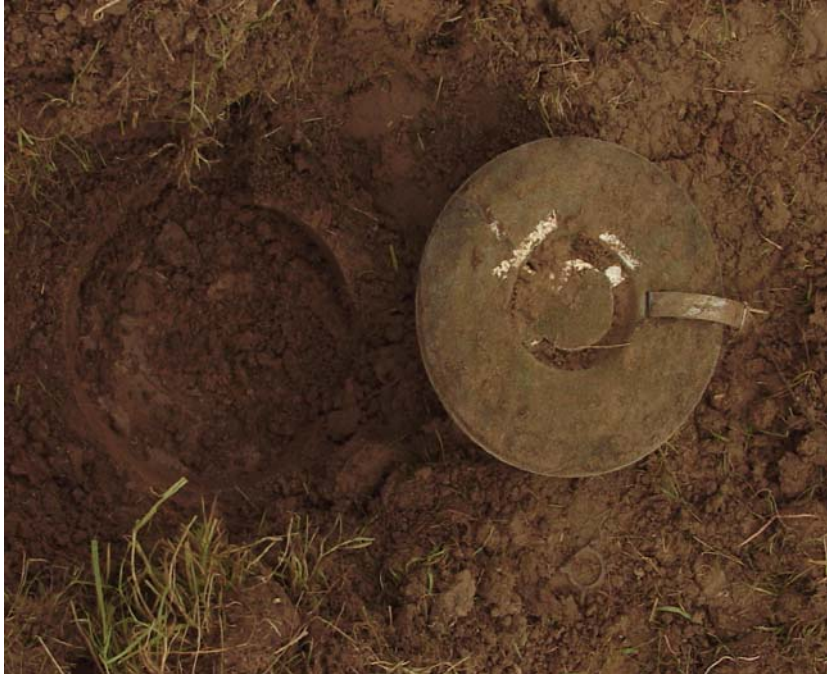
Es zeigte sich bei dem Gerät der Fa. MaK, sowohl in sandigem als auch in bindigem Boden, dass die gewünschte Frästiefe von 30 cm nicht eingehalten wird. In bindigem Boden wurden aus diesem Grunde eine mit 15 cm Erdüberdeckung verlegte Panzermine DM 21 am oberen Rand leicht beschädigt und eine russische Panzermine TM 62P3 mit 20 cm Erdüberdeckung unberührt überfahren.

Schmidtenhöhe
DM 21 mit RHINO
überfahren

Im Rahmen der Versuche gefundene kritische Minen sind im [Anhang 15 Bild 19 und 20](#) dargestellt.

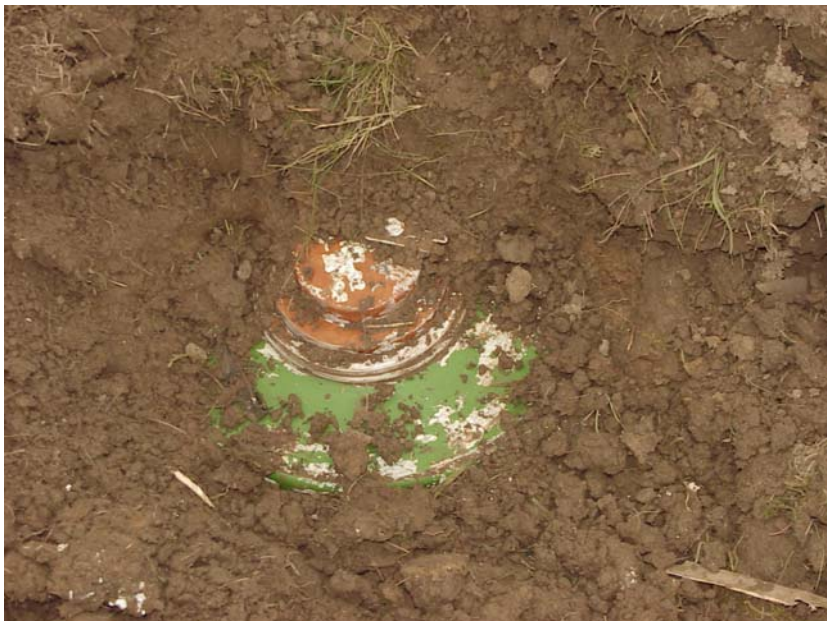
Bild 20

Schmidtenhöhe
TM 62P3 mit RHINO
überfahren

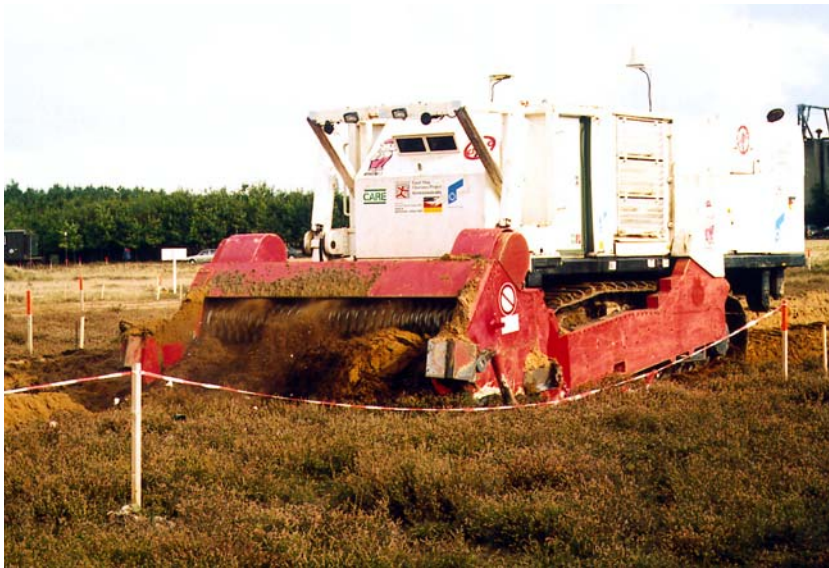
Bild 21

Je nach Bodenbeschaffenheit schiebt der RHINO kleinere ([siehe Anhang 15 Bild 21](#)) bzw. größere Erdmassen ([siehe Anhang 15 Bild 22 und 23](#)) in einer Walze vor sich her, die am Ende der Testbahnen in einem Wall liegenblieben. Da sich in diesem Erdreich noch nicht ausgelöste Minen befinden können, muss dieser Erdwall rechtwinklig zur Teststrecke abschließend durchfräst werden ([siehe Anhang 15 Bild 24](#)).

kleine Bodenmassen vor der Walze (WTD 91)

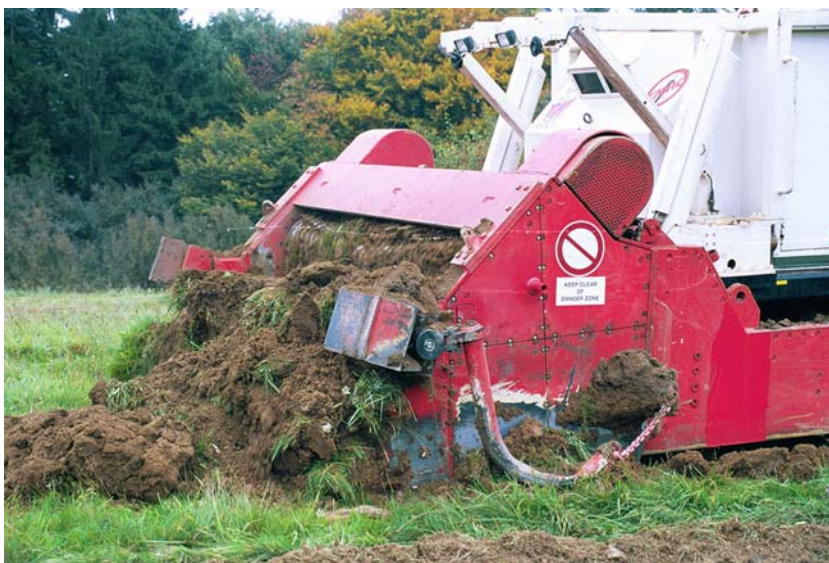
Bild 22

größere Bodenmassen vor der Walze (Schmidtenhöhe)

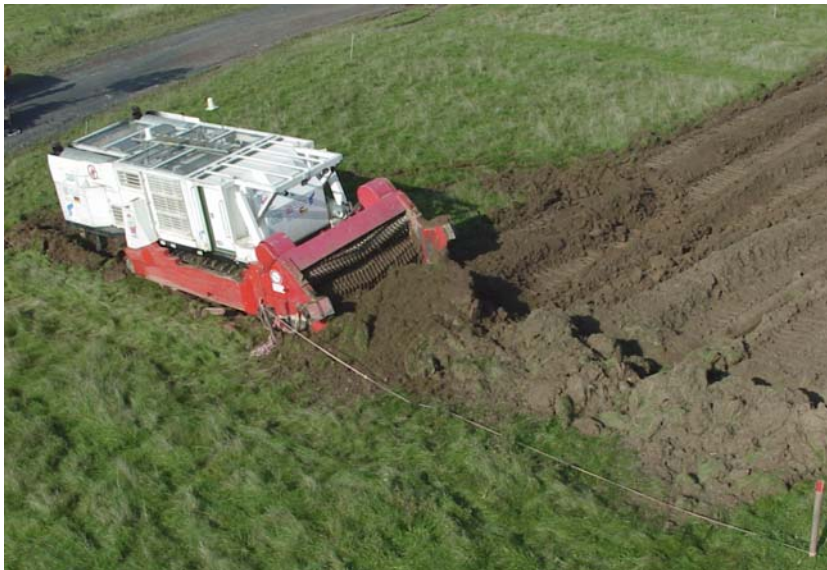
Bild 24

Durchfräsen des Erdwalls rechtwinklig zur Räumspur

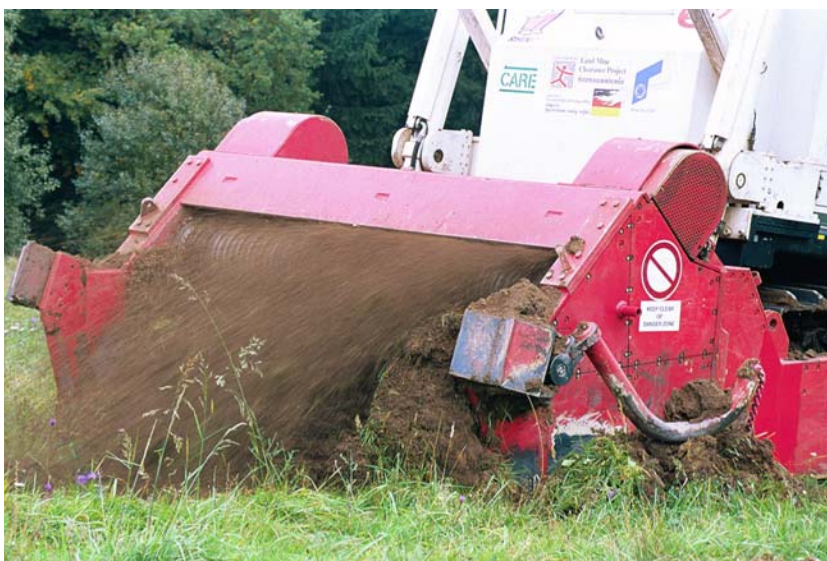
Bild 25

Überfahren von Boden mit dem Tiefenmesser

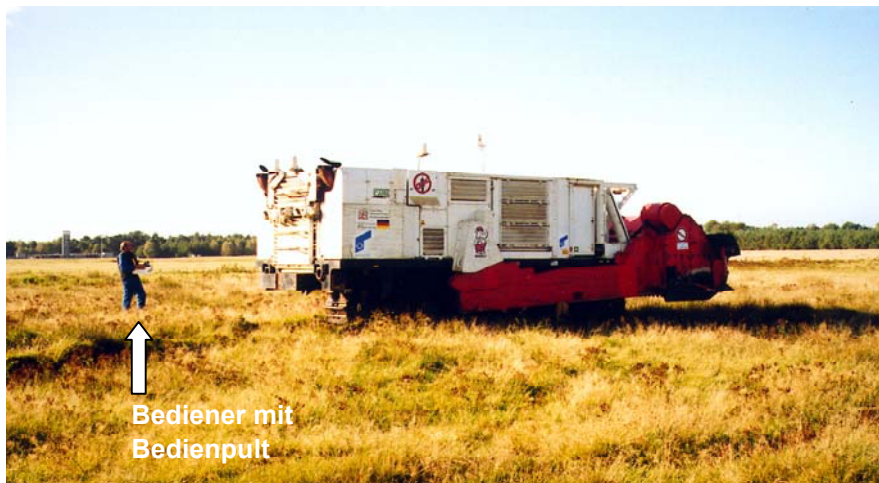
Bild 27

Bedienung: Die Bedienung des RHINO ist über die Fernbedienung bei Sichtkontakt problemlos möglich ([siehe Anhang 15 Bild 27](#)). Die Bedienung über Monitor im gesicherten Leitstand setzt allerdings viel Erfahrung voraus.

Bedienung mit Sichtkontakt zum Gerät

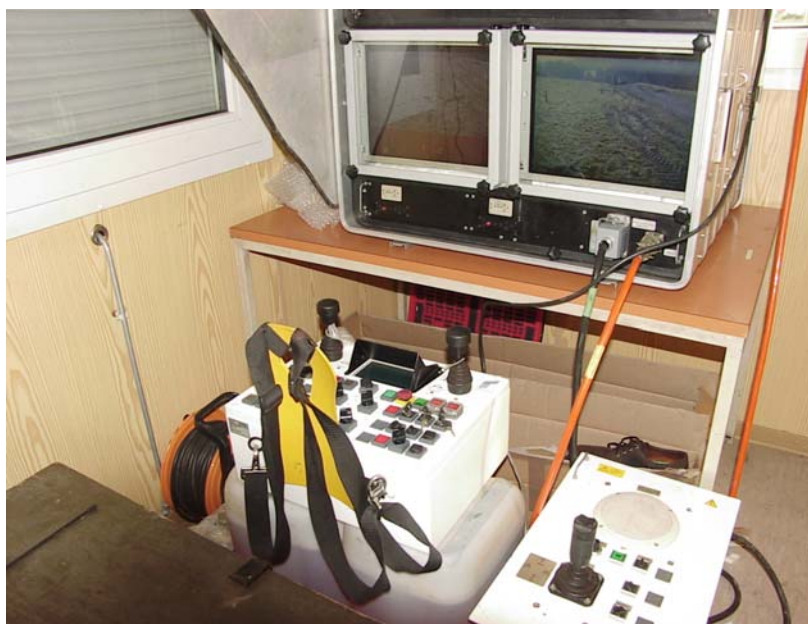
Beim Fahren gegen tiefstehende Sonne ist die Sicht am Monitor sehr stark eingeschränkt ([siehe Anhang 15 Bild 28 und 29](#)).

Bedieneinrichtung im Einsatzleitstand

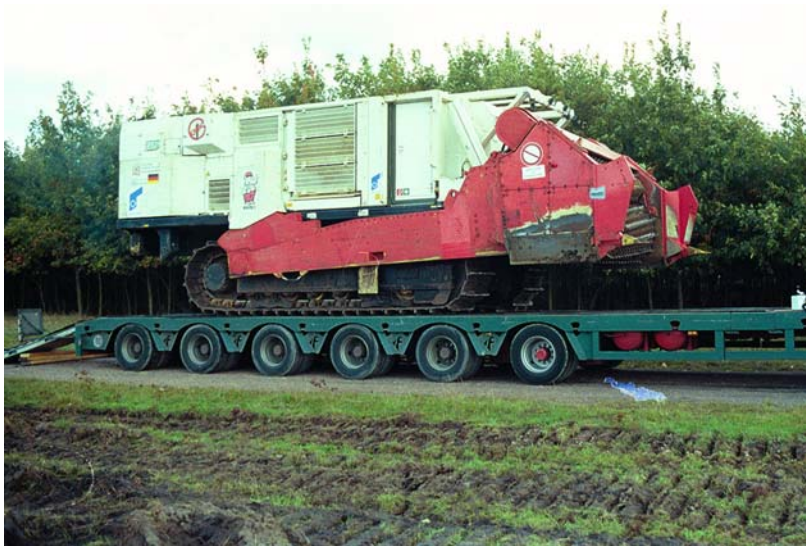
Bild 30

Bedingt durch Abmessung und hohem Gewicht des RHINO ist ein Transport auf in der Bw eingeführten SLT nicht möglich. Der Transport ist nur mit speziellen Tiefbettsattelaufliegern möglich.

Verlastung auf
Tiefbettaufleger

Der Antransport der Minenräumgräte zur WTD 91, Meppen, der Transport von der WTD 91 zur Schmidtenhöhe nach Koblenz und Abtransport von der Schmidtenhöhe erfolgte mit einem zivilen Transportunternehmen ([siehe Anhang 15 Bild 30](#)).

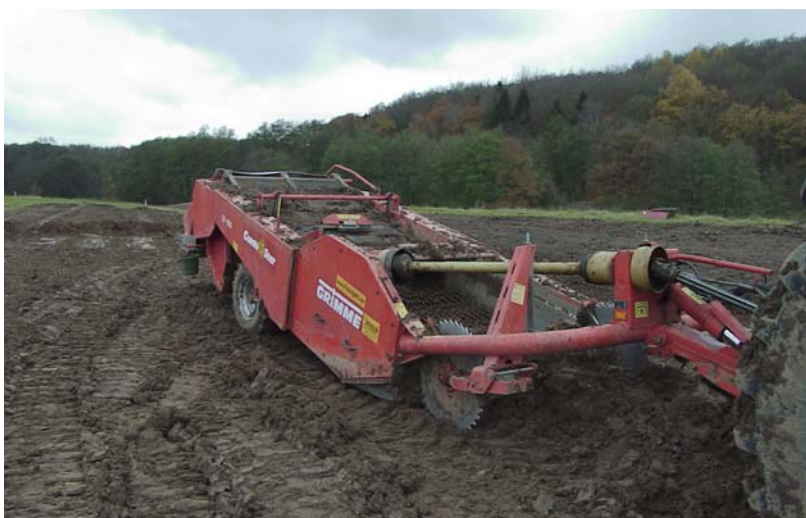
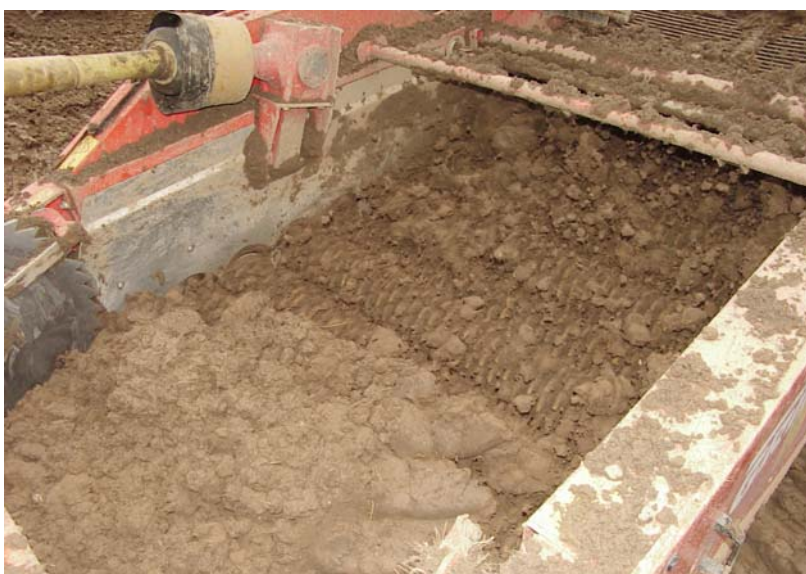
Bei der Durchsuchung des Bodens nach Minenteilen wurde ein Steinsammler verwendet, der den Boden siebte.

Durchsuchen des
Bodens nach Minenteilen
mit Steinesammler

Die Beschreibung der Nachsuche mit einem Steinsammler ([siehe Anhang 15 Bild 31 und 32](#)) sowie die Beurteilung der nach den Räumversuchen gefundenen Minen und Minenteile erfolgte durch WTD 91 - 360 und ist als [Anhang 16](#) dem Bericht beigelegt.
