## Kurzbericht

Planungsbegriff: Minenräumfahrzeug

Firmenmodell: MINEBREAKER 2000/2

Aufgabe: Räumen von scharfen Panzerabwehrminen (Sprengkraft bis 7,0 kg TNT) mit dem MINEBREAKER 2000/2 auf dem Gelände der WTD 91, Meppen.  
Ermittlung von Beschleunigungsmessungen im Bereich des Fahrerplatzes und Durchführung von Schallpegelmessungen.  
Ermittlung des Instandsetzungsaufwandes nach erfolgten Minendetonationen.

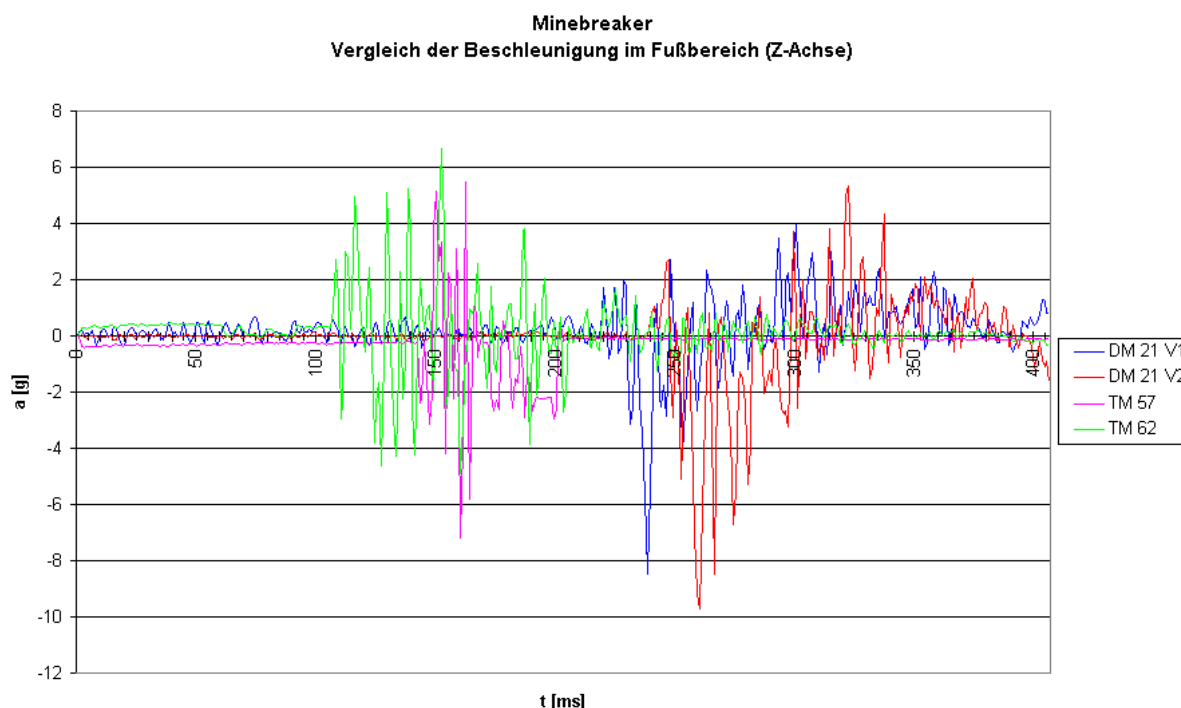
**Abb. 5: Beschleunigungsverläufe im Fußbereich (Z-Richtung)**

Wie bereits erwähnt, lassen sich aus diesen Messwerten nur begrenzt Rückschlüsse auf die tatsächliche Belastung der Unterschenkel des Fahrers ziehen. Allerdings werden die an den Unterschenkeln auftretenden Beschleunigungen in jedem Fall niedriger sein, als die direkt auf dem Bodenblech gemessenen Beschleunigungen, da z.B. die Dämpfung durch das Schuhwerk berücksichtigt werden muss.

Im allgemeinen werden resultierende Beschleunigungen bis 20 g, unabhängig von der Einwirkdauer, als unkritisch im Hinblick auf eine einmalige Belastung der Unterschenkel eingestuft. Die in Abb. 5 dargestellten Messwerte in Z-Richtung lassen den Schluss zu, dass die resultierenden Beschleunigungen im Unterschenkelbereich diesen Grenzwert nicht überschritten haben dürften. Diese Vermutung wird auch durch die Aussagen der Versuchsfahrer gestützt, die angaben, dass die Belastungen der Füße und Unterschenkel kaum spürbar gewesen wären.

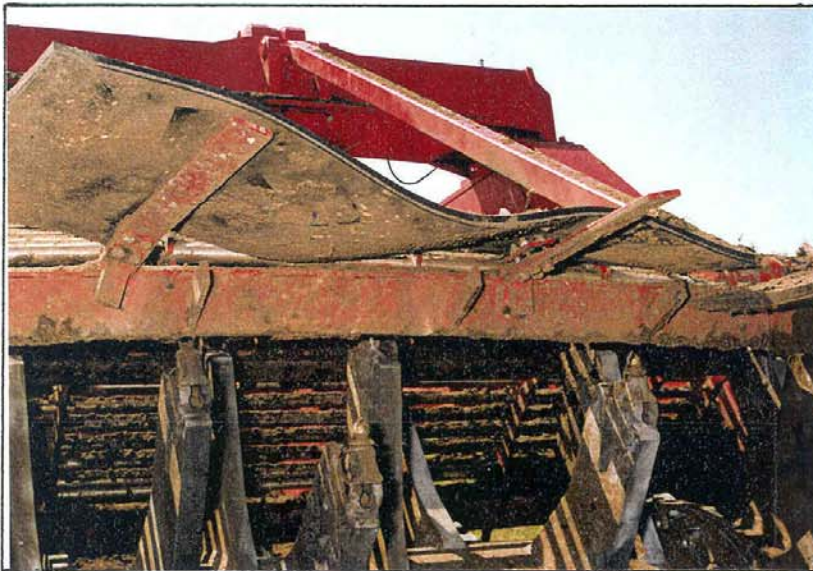
Bild Nr. 9

verbogene

KauLeiste

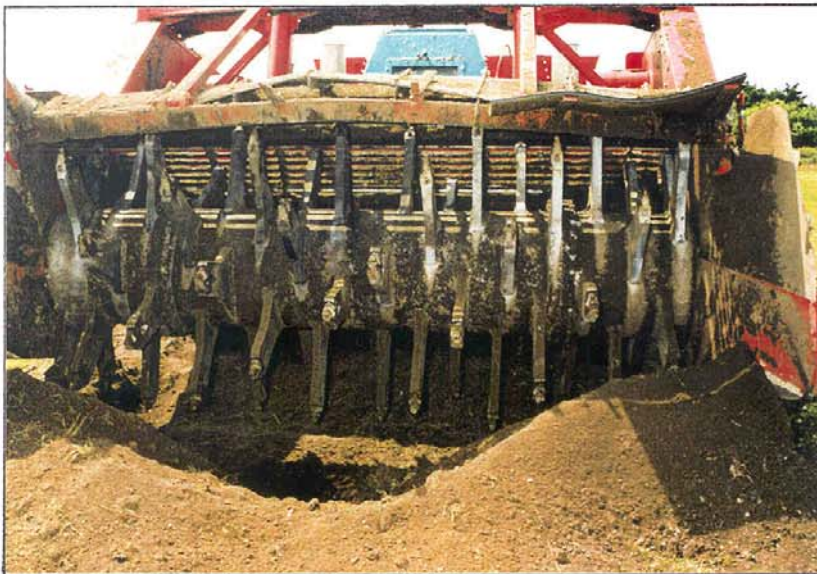
Bild Nr. 50

Verbogene

KauLeiste

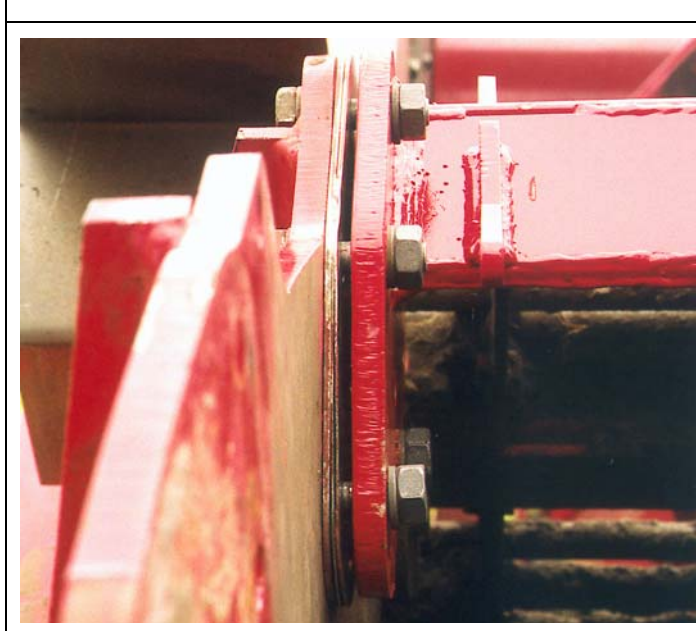
**Bild 18**  
Versuch 3  
Spalt zwischen  
Fräskasten rechts und  
1. T-träger

1. T-Träger nach oben gebogen	ausgewechselt	
Rohre nach oben gebogen tlw. gerissen	ausgewechselt	17
Schraubverbindungen Rohrhalter, kurz, und Rohrniederhalter, kurz, ausgerissen. Verschweißte Verbindungen gerissen	ausgewechselt	
Rechte Gummiabdeckung links ausgerissen, linker Gummihalter gerissen	Gummi, Klemmblech und Gummihalter erneuert	
Mittlere Gummiabdeckung aus Klemmblech gerissen	Gummi, Klemmblech und Gummihalter erneuert	
Linke Gummiabdeckung unbeschädigt, linker Gummihalter leicht verbogen	Gummi, Klemmblech und Gummihalter erneuert	
1 Meißel fehlt	1 Meißel erneuert	
Spalt zwischen Fräskasten rechts und 1. T-Träger	Schraubverbindungen angezogen bis der Spalt geschlossen war.	18

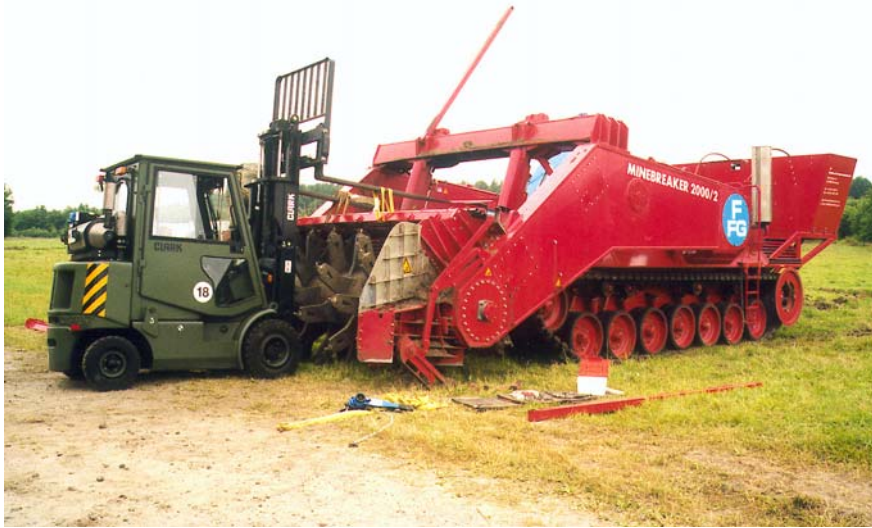
**Bild 21**

Instandsetzung mit  
Gabelstapler

8. Die Luke in der Panzerwanne muß abschließbar sein.
9. Nach der Detonation einer Pz Mine sind immer Schadenskontrollen durchzuführen. Im Falle von Instandsetzungen im Bereich der Fräswalze ist ein Hebegerät (Kran, Gabelstapler etc.) erforderlich.

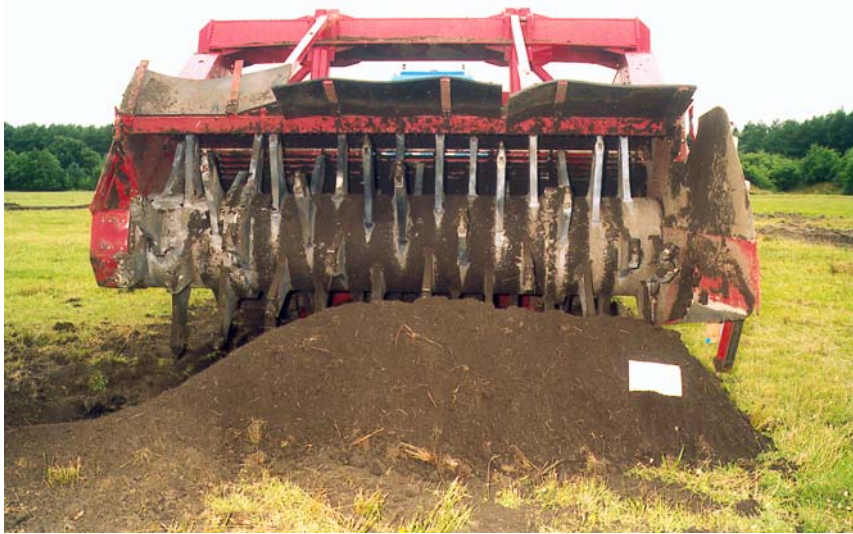
**Bild 32**

Schaden	Reparaturaktivität	siehe Bild
Seitenblech rechts, Fräsbegrenzung abgerissen und zur Seite geschleudert	erneuert	23
Seitenplatte 3mm Niro, rechts, abgerissen und zur Seite geschleudert	erneuert	24
Niveauregulierung / Tiefenanzeige rechts, abgerissen und zur Seite geschleudert	erneuert	
Alle Schraubverbindungen vorgeabnter Teile waren z.T. erheblich verformt bzw. abgerissen	erneuert	25
Gummi rechts aufgestellt	Gummi in Ausgangslage abgeklappt; sonst keine weiteren Aktivitäten durchgeführt.

MINEBREAKER nach  
Versuch 4

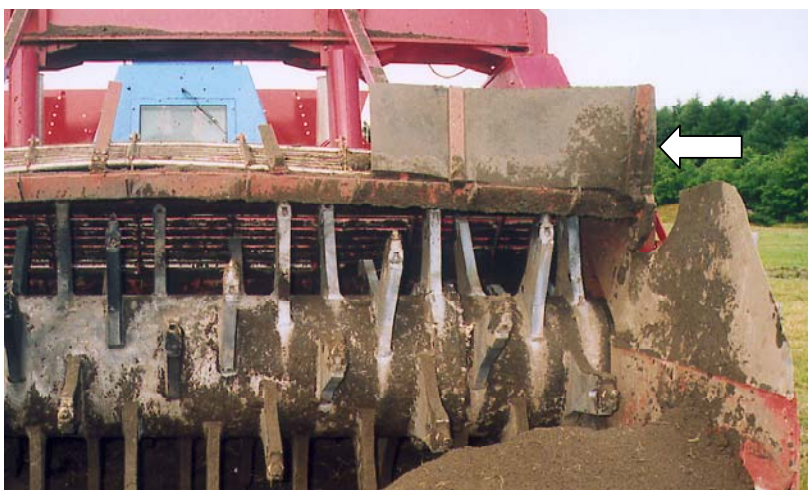
**Bild 36**

5. Abdeckklappen mit Gummischürzen über der Fräswalze dürfen sich nicht während des Fräsbetriebes aufstellen. Sie müssen immer wieder in die Ausgangslage zurückgehen; konstruktive Maßnahme ist erforderlich ([siehe Anhang 4 Bild 36](#)).

Aufgestellte Gummiabdeckung
